정기(기동점검) 점검 결과보고

[국회대로 지하차도 및 상부공원화(2단계)건설공사 2공구]

□ 점검일시 : 2024.02.01 (목)

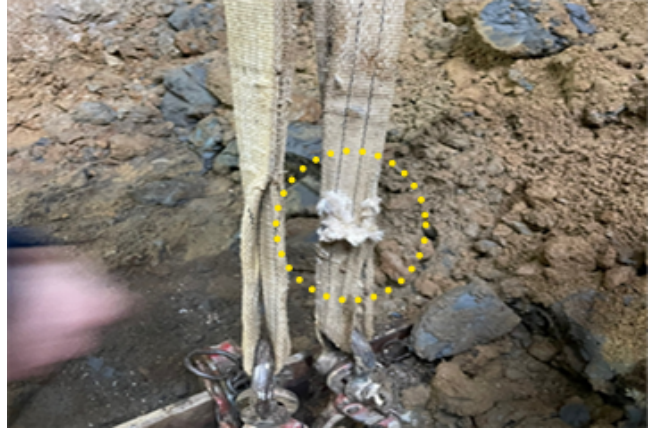
○ 중량물취급 안전(방재시설부)

- 손상된 슬링벨트는 양중시 낙하 사고 위험이 있으니, 폐기 기준을 준수하기 바람

- ※ 위험성평가 감소대책 미시행사항
- ※ 건설공사장 안전관리지침 3.2.1중량물취급 안전-002 슬링벨트

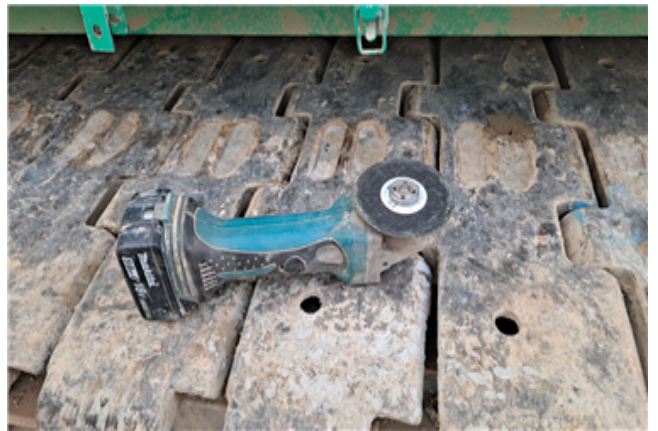
○ 기계기구 안전(방재시설부)

- 보호덮개가 제거된 상태이므로 작업시 보호덮개 설치 후 사용하기 바람, 반입 전 점검 및 정기(월별) 점검을 수행하고 필증을 붙여 관리 요망

- ※ 위험성평가 감소대책 미시행사항
- ※ 건설공사장 안전관리지침 3.2.3 기계·기구 안전-001(위험기계·기구(공통)), -002(핸드그라인더)

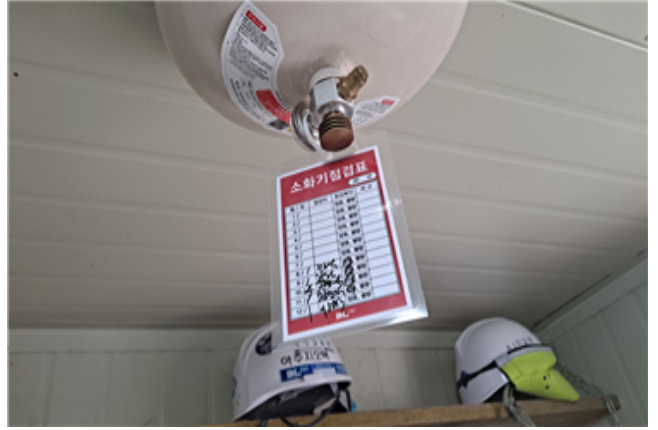
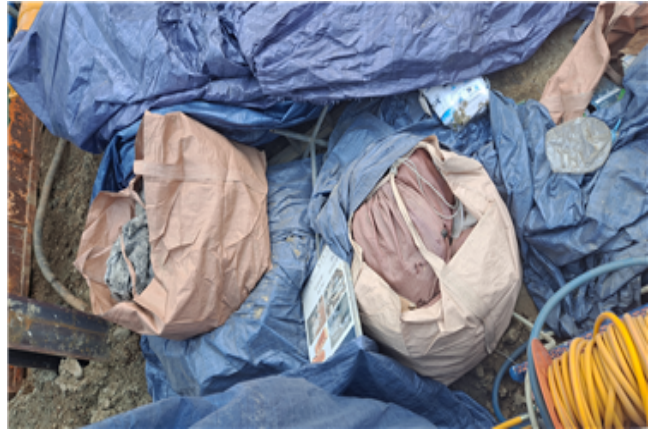
○ 화재/폭발/질식 재해 예방(방재시설부)

- 휴게실 내 자동확산소화기는 매월 정기점검을 실시하고, 가연성 자재가 적재된 구간에는 소화기를 비치하여 화재 재해를 예방하시기 바람
- 현장내 자재 또는 폐기물은 덮개 설치 및 정리정돈하여 현장내의 위험요소 발견 및 즉시 제거가 가능하도록 하시기 바람

- ※ 위험성평가 감소대책 미시행사항
- ※ 산업안전보건 기준에 관한 규칙 제243조(소화설비)
- ※ 건설공사장 안전관리지침 99p
화재/폭발/질식 재해 예방-004 (소화기-임시소방시설)

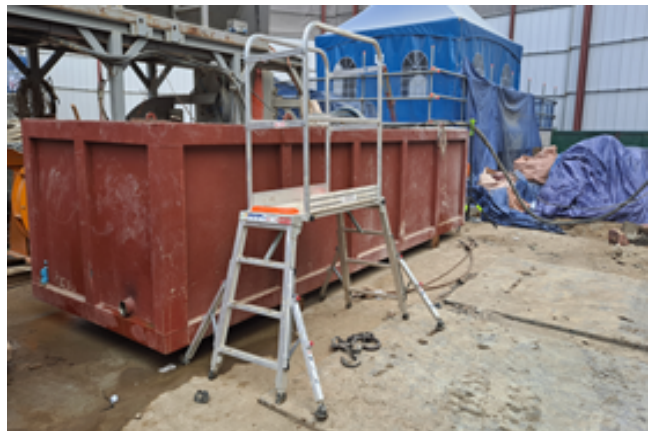
○ [모범사례] 추락재해 예방(방재시설부)

- 말비계에 중간 및 상부난간대 설치와 아웃트리거를 설치하여 추락을 예방하기 위해 작업환경을 개선한 사례임
