## 02. 낙성대입구삼거리(현황+개선)

### ■ 개선 내용

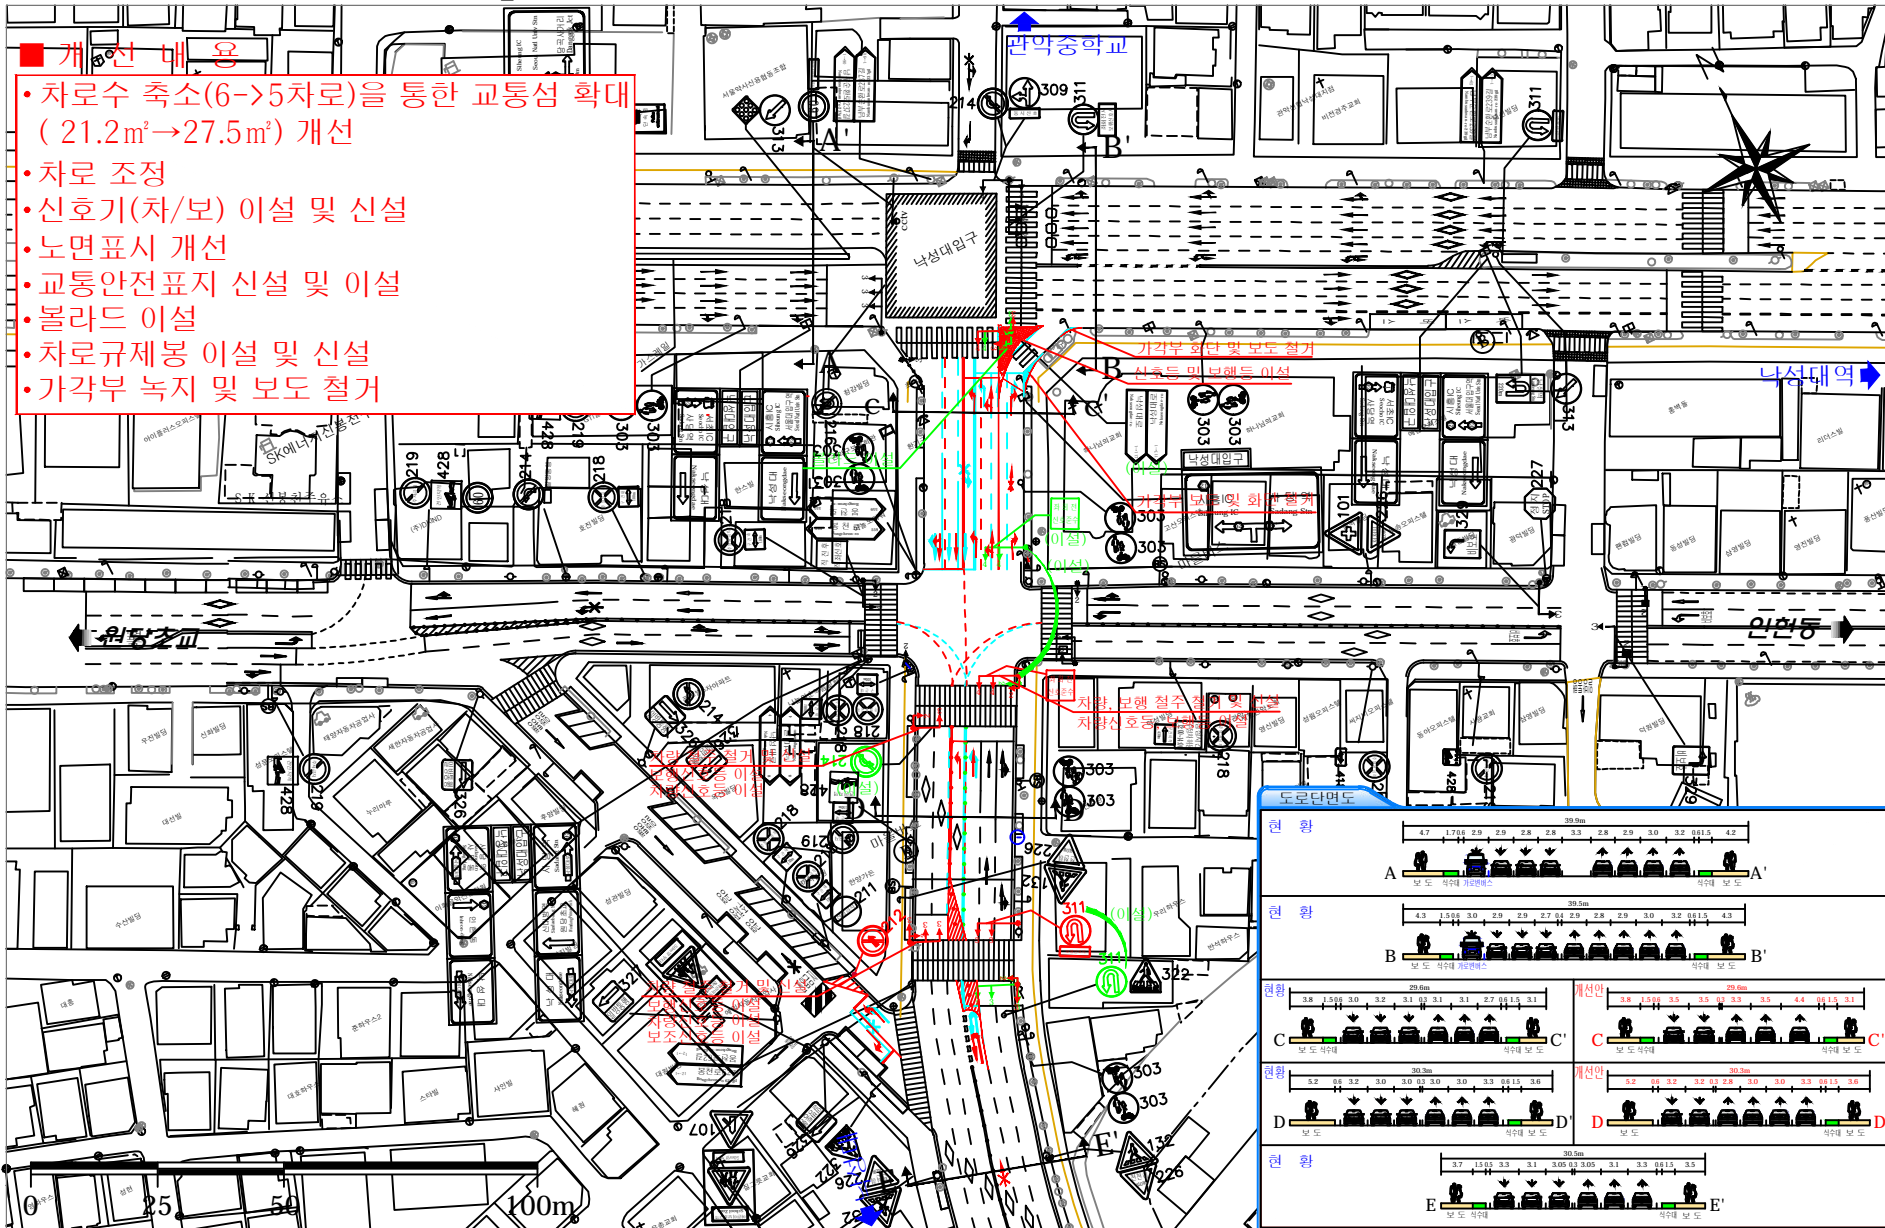
- 차로수 축소(6→5차로)을 통한 교통섬 확대 (21.2㎡→27.5㎡) 개선
- 차로 조정
- 신호기(차/보) 이설 및 신설
- 노면표시 개선
- 교통안전표지 신설 및 이설
- 볼라드 이설
- 차로규제봉 이설 및 신설
- 가각부 녹지 및 보도 철거

구분	φ1	φ2	φ3	φ4	수계(조)	
현황	낙성대 입구 삼거리	38(3)	69(3)	34(3)	-	150
개선	낙성대 입구 삼거리	35(3)	71(3)	35(3)	-	150

구분	평균제어지체	LOS	
현황	낙성대 입구 삼거리	56.7	D
개선	낙성대 입구 삼거리	48.8	C
