구로구 동도센트리움 앞 교차로 (현황+개선)

서울특별시	설계사	주太湖엔지니어링 <small>Total Engineering Services by Operation-network</small>	최초작성	축척 A-1 : 1 : 600 A-2 : 1 : 800 A-3 : 1 : 1,200	도면명	구로구 동도센트리움 앞 교차로(현황+개선)
	사업명		시공사		작성/검토/책임자	
2016년 도로교통소통개선 기본 및 실시설계			남궁홍 김봉권 김도영			
	개정번호	일자	개정 사유	작업자	검토자	책임자
						40매

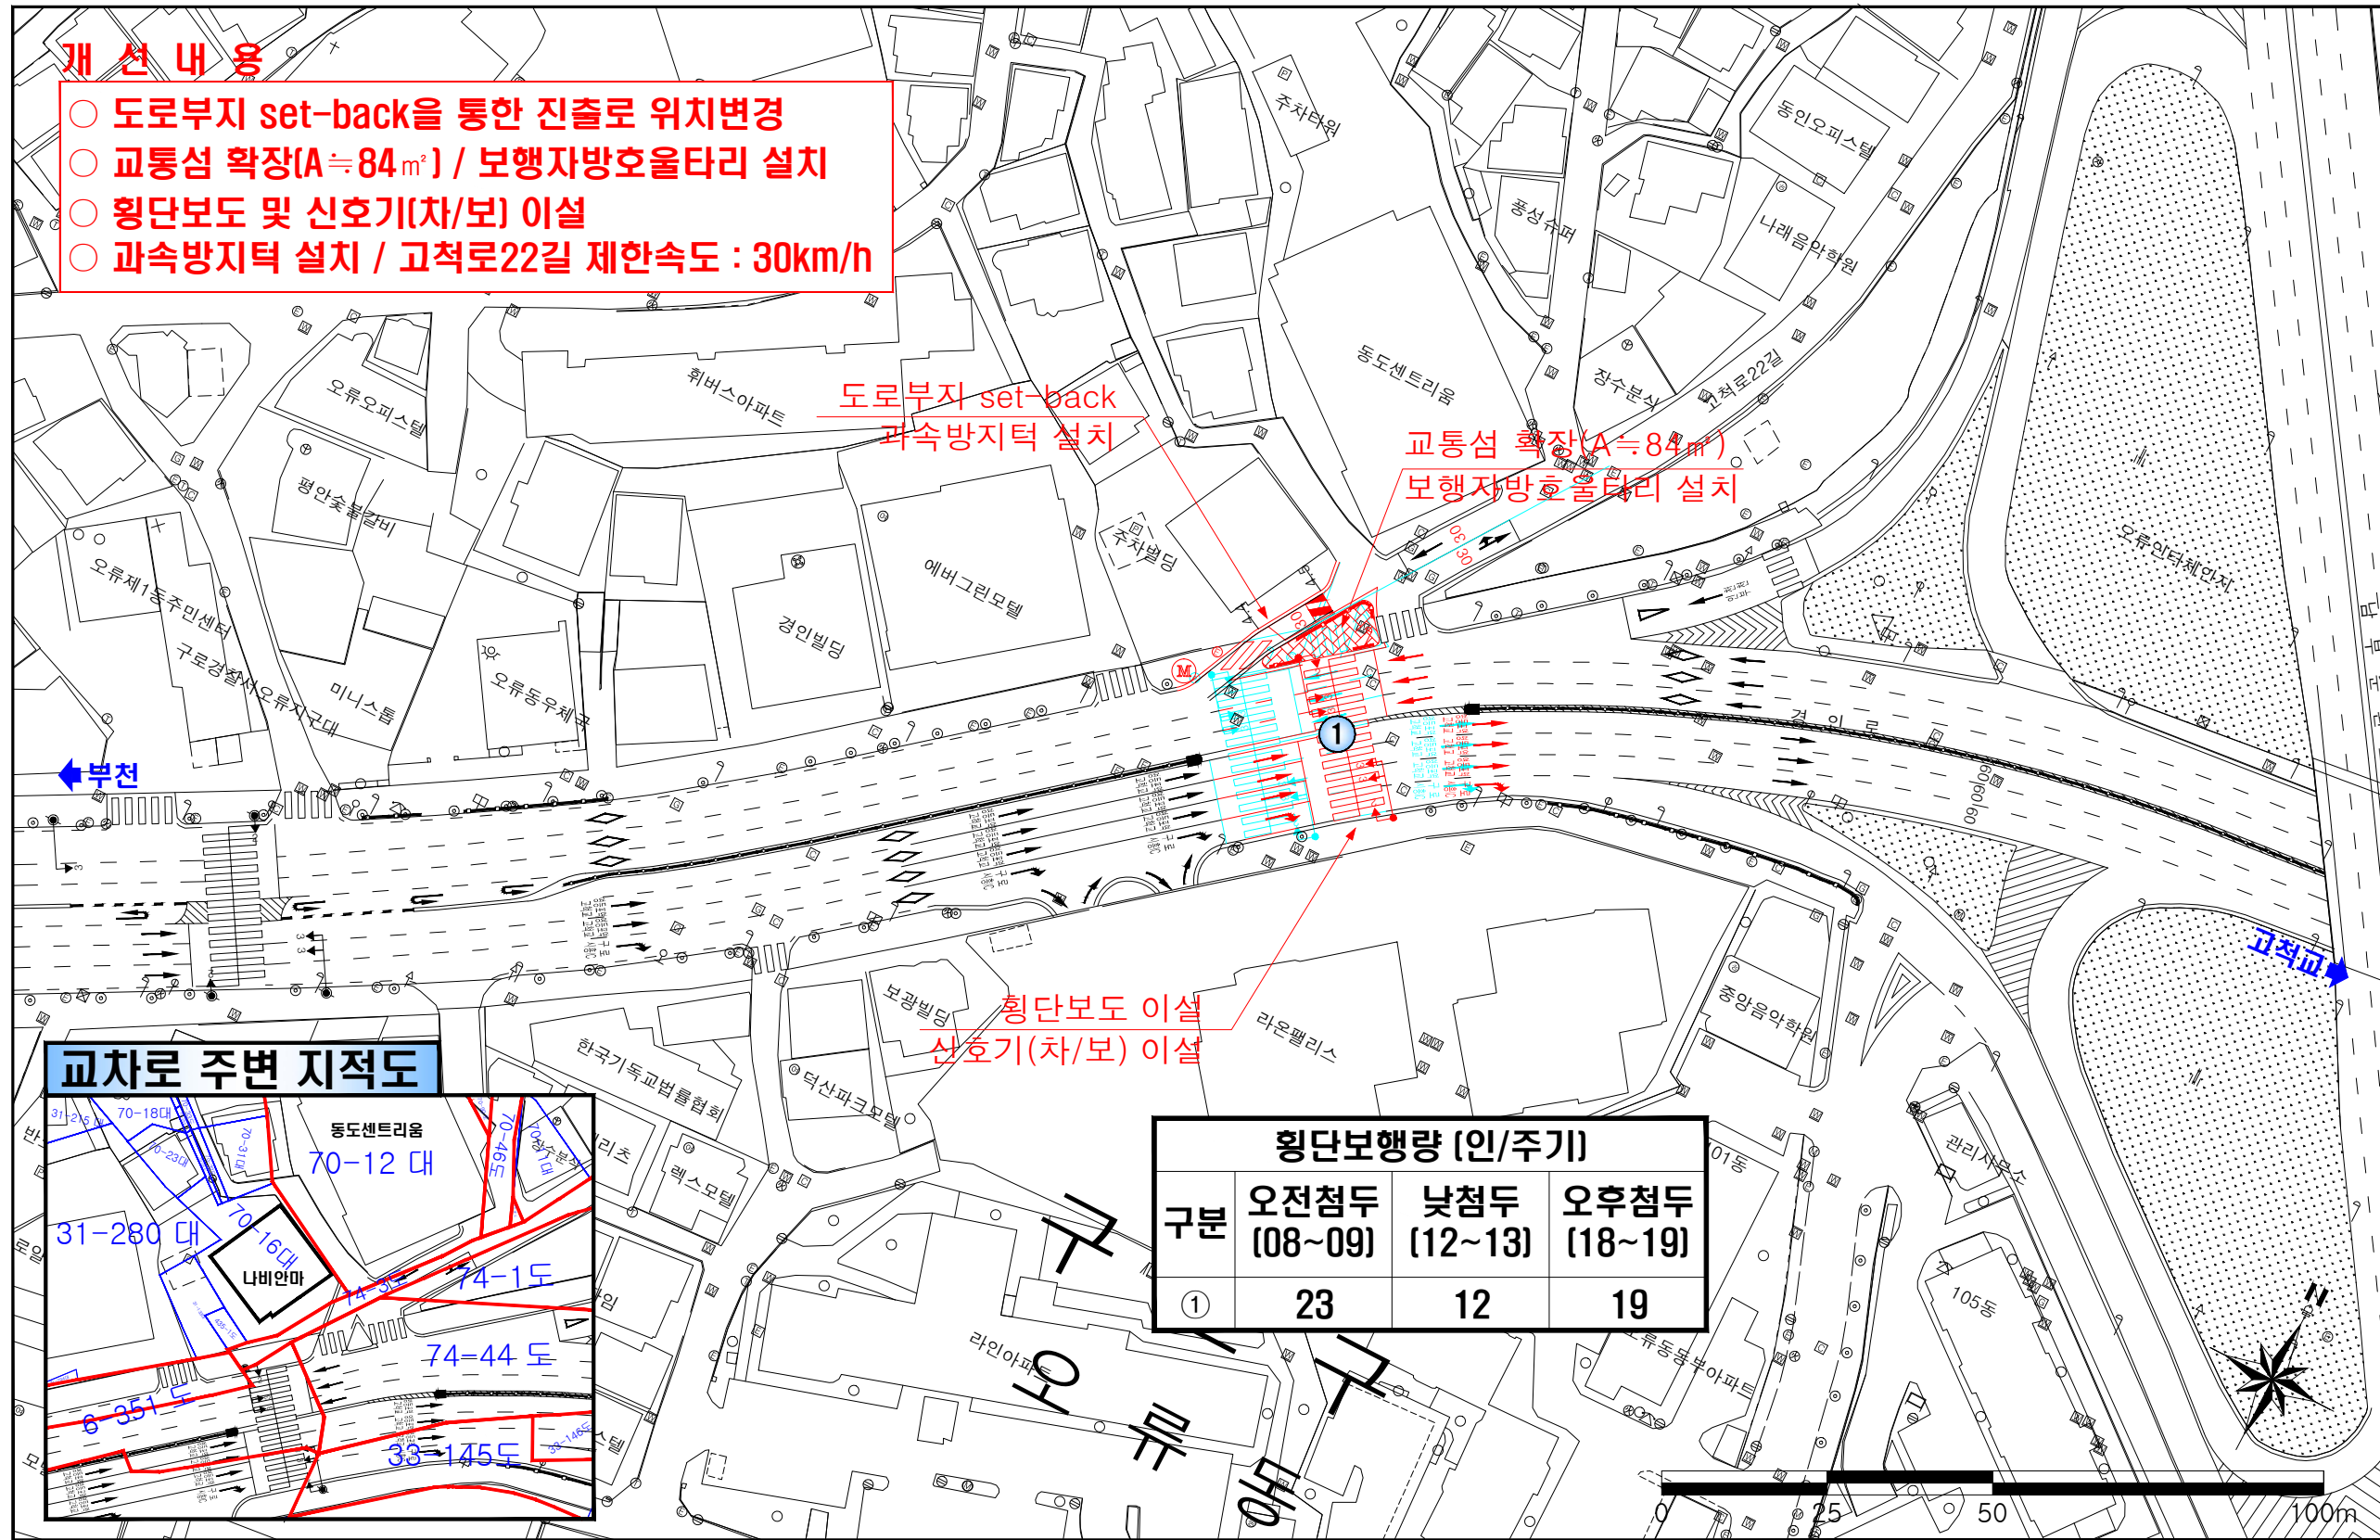
개선 내용

- 도로부지 set-back을 통한 진출로 위치변경
- 교통섬 확장(A≒84m²) / 보행자방호울타리 설치
- 횡단보도 및 신호기(차/보) 이설
- 과속방지턱 설치 / 고척로22길 제한속도 : 30km/h
