하왕십리 890번지 일대 침수방지

2012년 수해가 발생한 성동구 왕십리 일대 침수지역의 하수관로를 개량함으로써 수해를 예방하고자 함

왕십리890-80(대중약국)주변 침수원인 및 대책

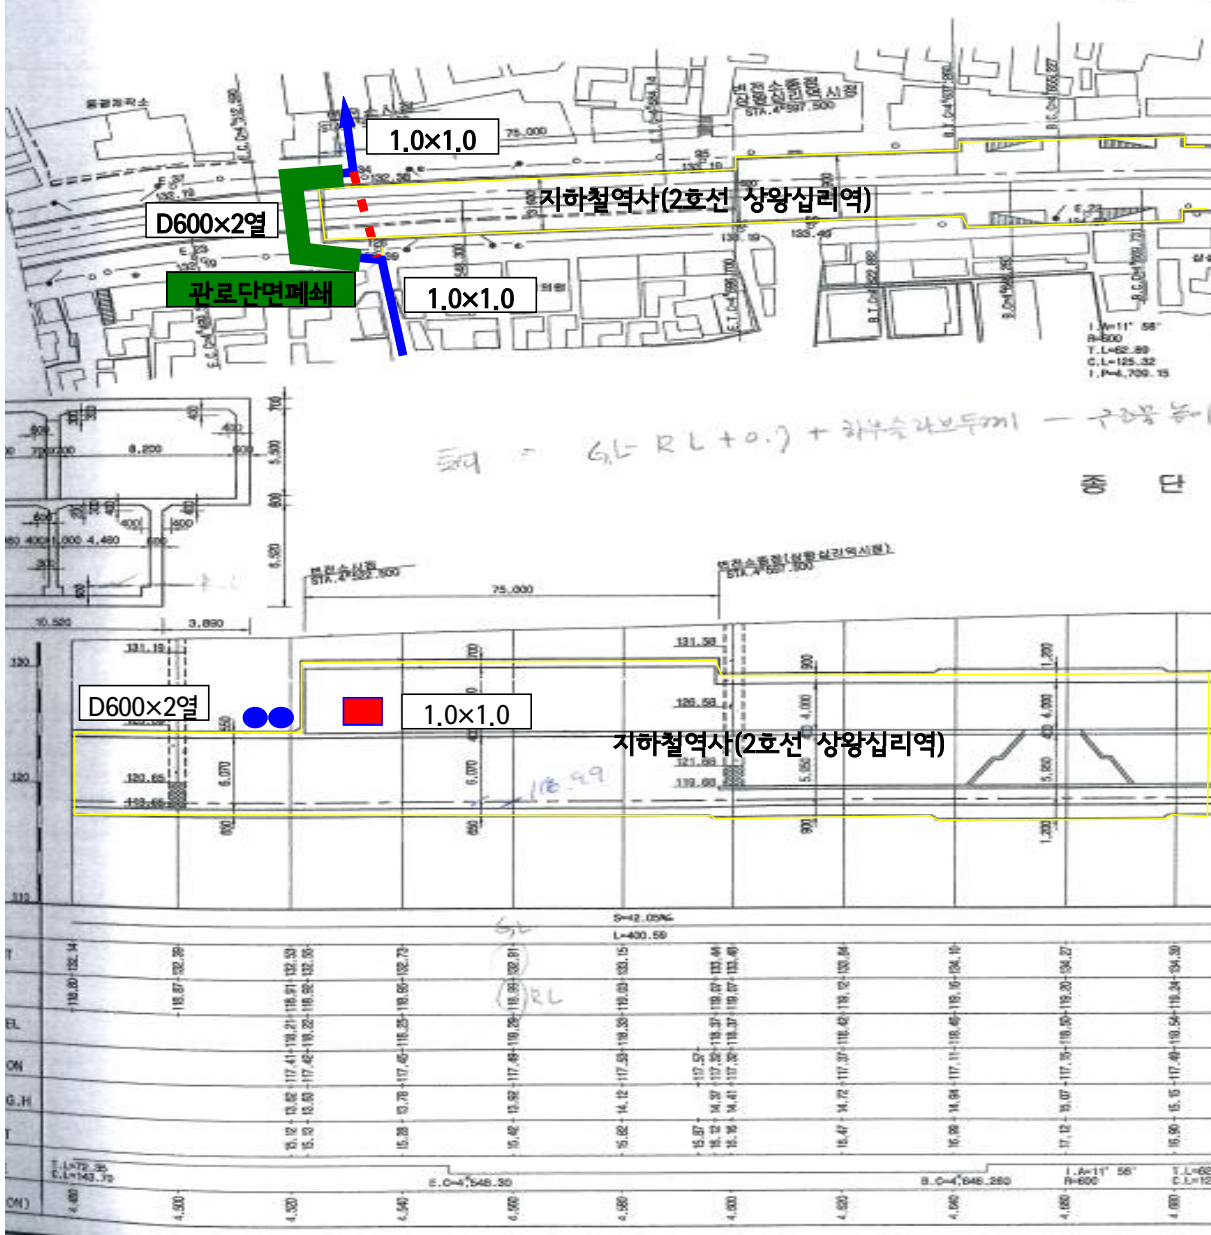
□ 지하철2호선 건설로 인한 불합리하게 관리중인 하수도 현황

- □1.0×1.0 상왕십리 무학봉에서 도선사거리 방향으로 유하하는 자연암 거름'83년 지하철공사시 D600mm×2열로 임의 복구하였음
- 관로방향이 직각방향으로 변경되었으나 맨홀없이 설치되어 유지관리가 불가 관로퇴적 100%로 토양으로 하수가 침투되어 토양 및 지하수 오염중

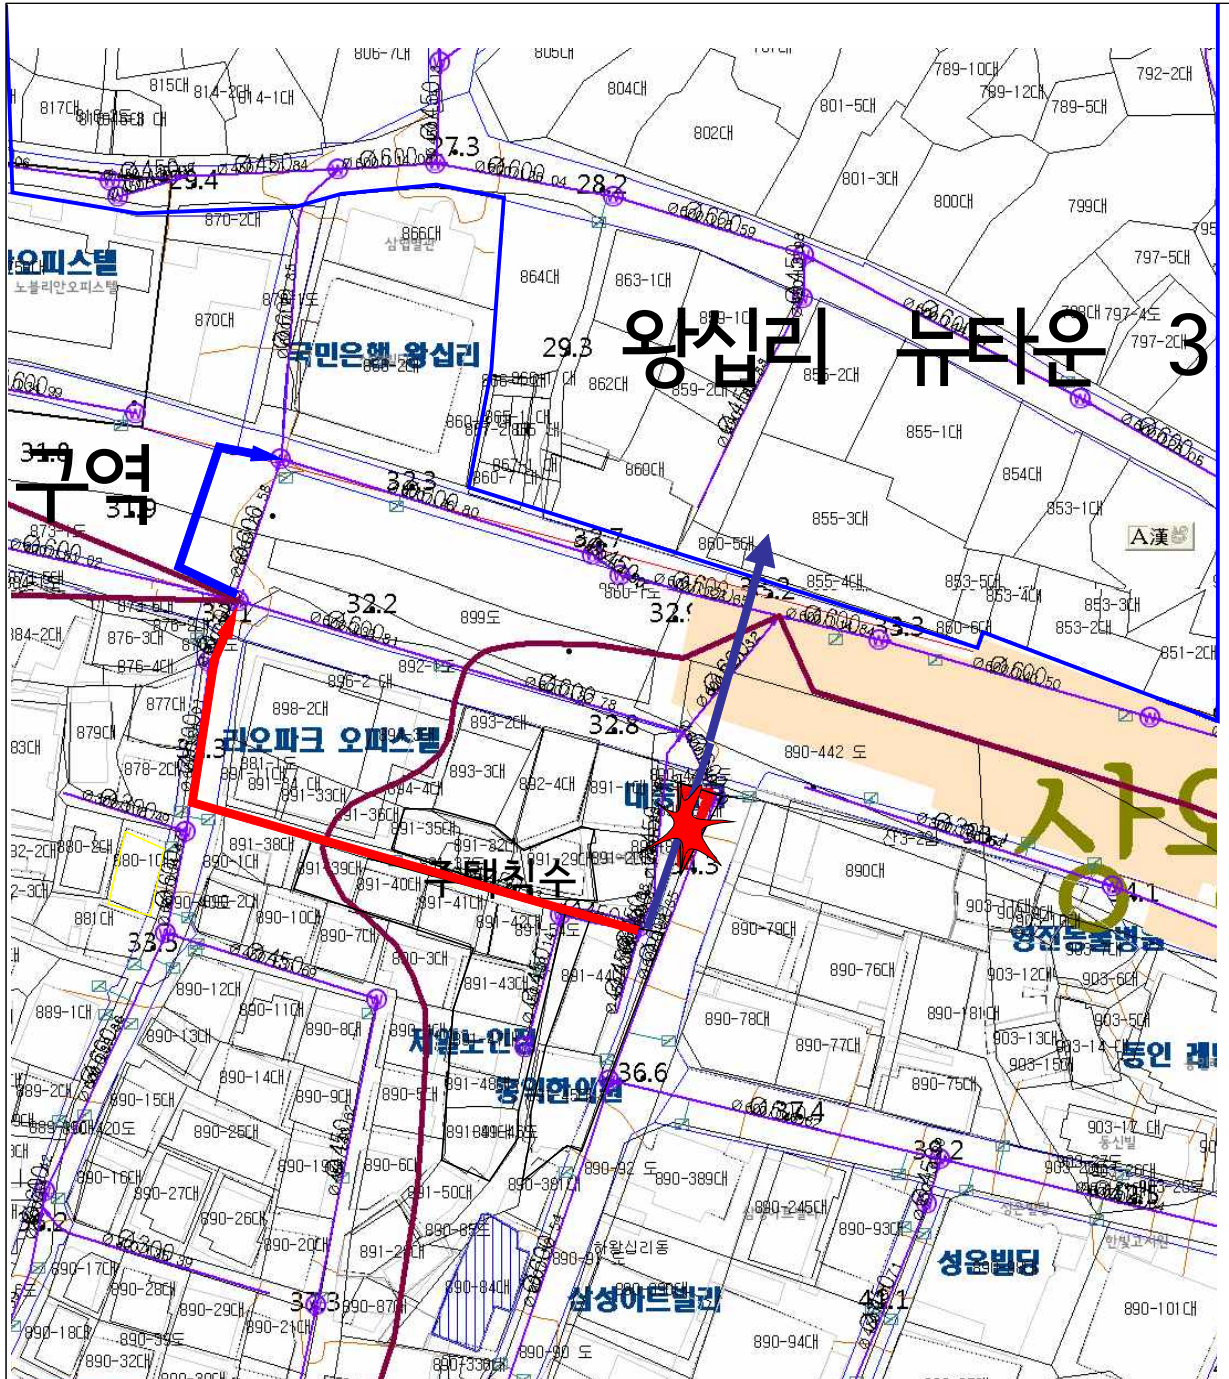
□ 하수도 현황 및 피해현황 개요도

□ 주택침수 원인조사결과

- 왕십리890번지일대 사유지내 노후하수관로 배수불량
- 지하철2호선공사시 비정상 우회관로 설치로 배수불량

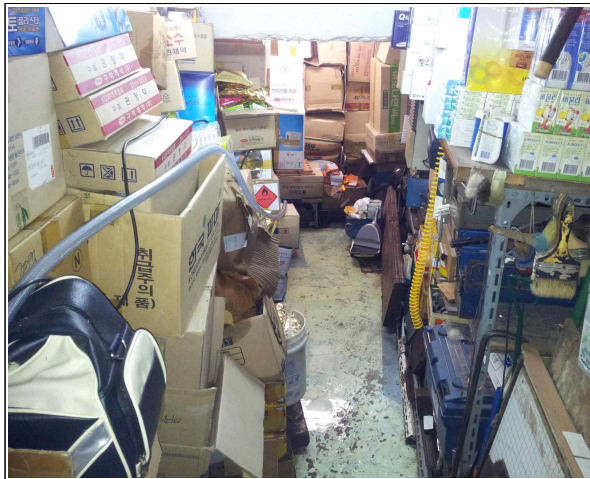
사유지 하수도 상부(약국창고)

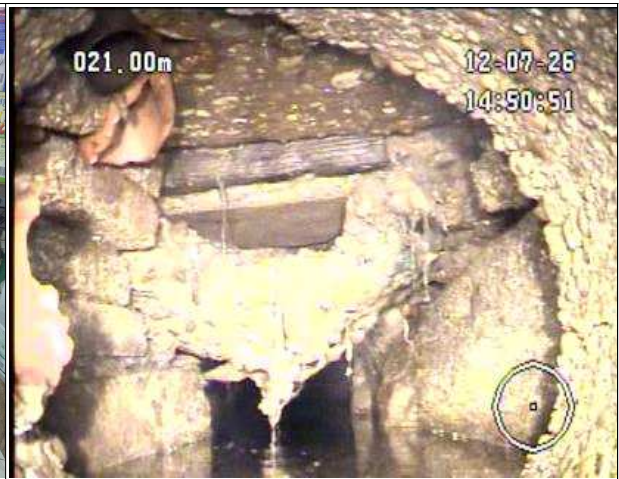
사유지내 하수도상태(단면손실)

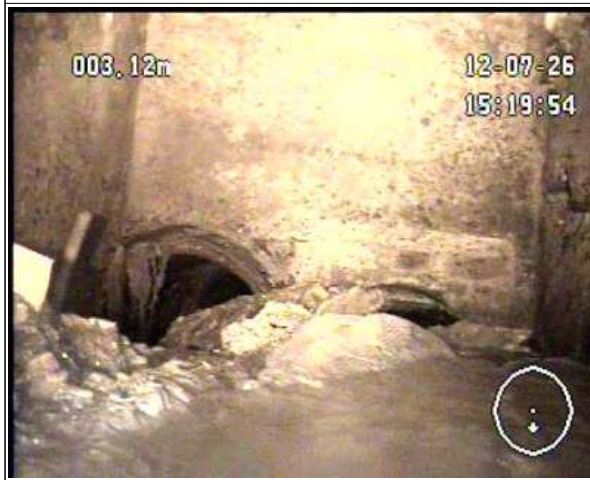
ㄷ자형 하수관로 시점

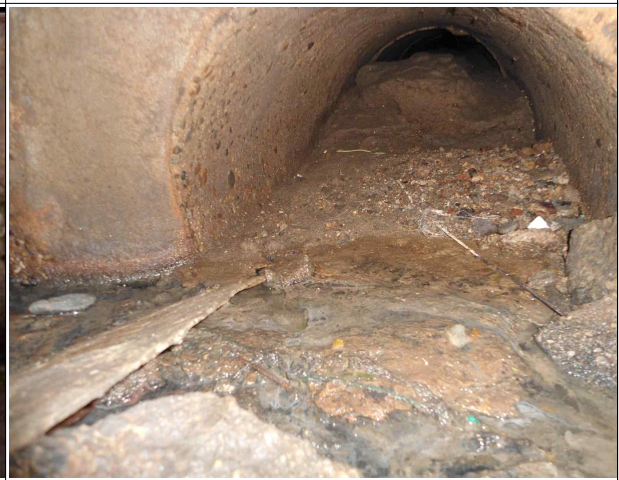
ㄷ자형 하수관로 종점
