재단 UPS(무 정전 전원공급 장치) 배터리 교체 작업 결과 보고

2016 . 10. 26.

서울디자인재단 (시설관리팀)

재단 전산센터 UPS(무 정전 전원공급 장치) 배터리 사용연한 경과로 정전 시 피해예방을 위해 진행된 배터리 교체 작업 완료를 보고하고자 함.

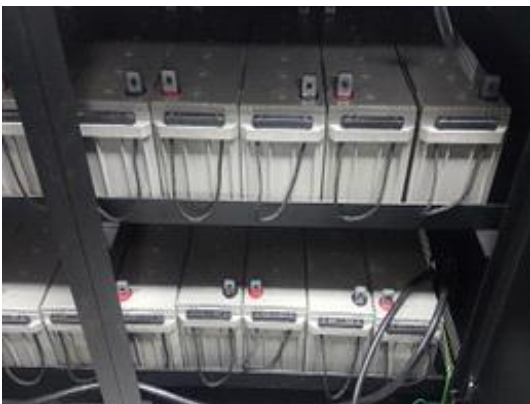
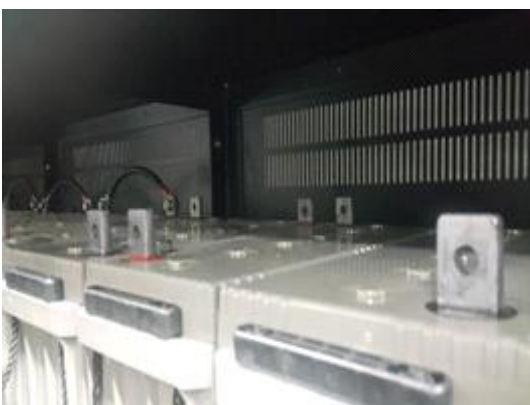
작업시간	작업내용	작업사진	비고
18:00 ~ 18:05	메인 케이블 해체

18:05 ~ 18:20	배터리 간선 철거 작업

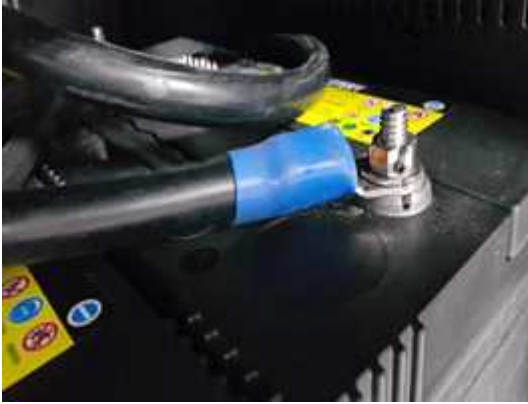
작업시간	작업내용	작업사진	비고
19:10 ~ 19:20	셀간 케이블 설치

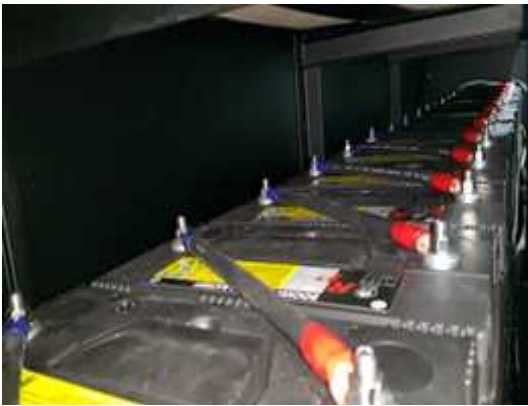
19:20	배터리 설치 완료

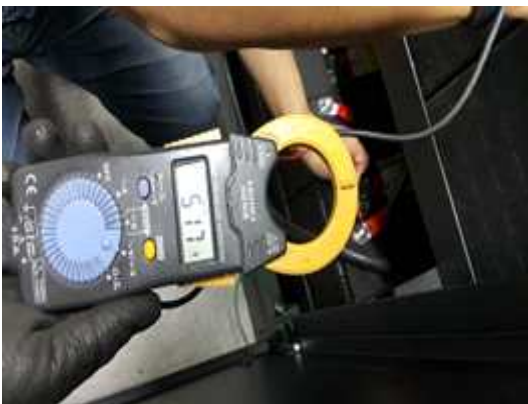
19:20 ~ 19:30	전압 확인

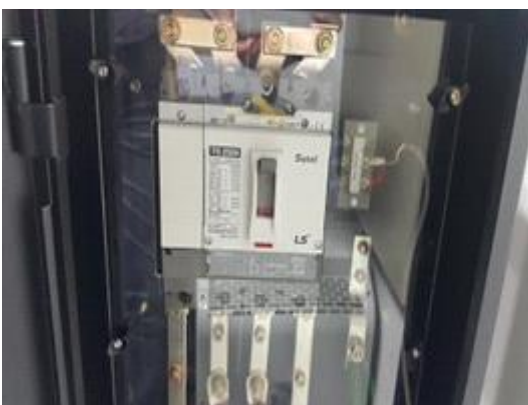
차단기 On
