□ 동절기 사회복지시설 안전점검표 작성방법

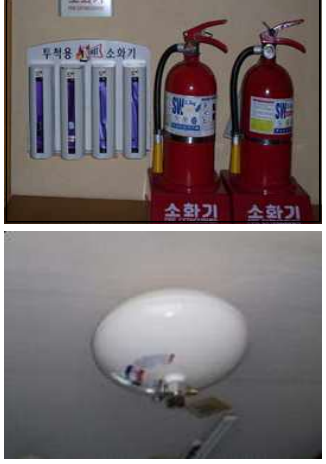
<p style="text-align: center;">자동확산소화기</p>	<ul style="list-style-type: none"> <li>◆ 복도에 소화기 설치</li> <li>◆ 소화기가 위치한 위쪽에 소화기 문자로 표시</li> <li>◆ 바닥면적 33㎡ 이상 각 실별로 소화기 설치</li> <li>◆ 소형소화기는 20m 간격으로 비치</li> <li>◆ 대형소화기는 30m 간격으로 설치</li> <li>◆ 부엌이나 보일러실에는 자동확산소화기 설치됨</li> </ul>	<ul style="list-style-type: none"> <li>◆ 복도에 소화기 없음</li> <li>◆ 각 실에 소화기 없음</li> <li>◆ 소화기 표시는 있으나 소화기 없음</li> <li>◆ 지정된 간격으로 설치되지 않는 경우</li> <li>◆ 부엌이나 보일러실에 자동확산소화기 없음</li> </ul>

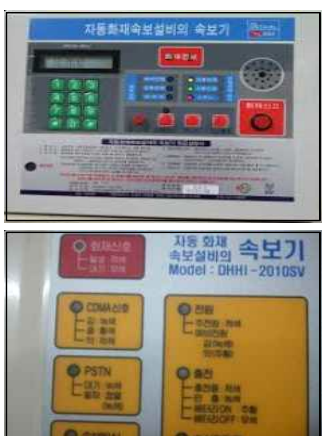
<ul style="list-style-type: none"> <li>◆ 자동화재속보설비 설치되어 정상작동</li> <li>◆ 진원표시등에 불이 켜져 있음</li> <li>◆ 소방서와 바로 연결되어 있음</li> <li>◆ 설치근거 : 소방시설 설치·유지 및 안전관리에 관한 법률 시행령 제15조 5항</li> </ul>	<ul style="list-style-type: none"> <li>◆ 자동화재속보설비가 설치되어 있으나 고장으로 작동 안됨</li> <li>◆ 소방서와 연결 전화선이 없음</li> <li>◆ 화재신고 녹음 내용이 불량한 상태</li> </ul>

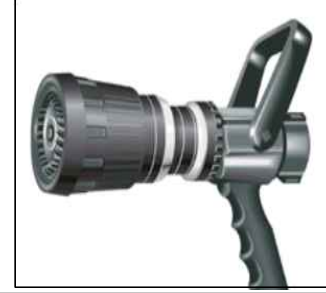
<p>관창: 호스 끝에 연결하여 물을 방수하는 기구</p>

<ul style="list-style-type: none"> <li>◆ 소화전 함 내 호스가 들어 있음</li> <li>◆ 호스 1개 길이는 25m 이어야 함</li> <li>◆ 보통 길이 15m의 호스 2개가 들어 있음</li> </ul>	<ul style="list-style-type: none"> <li>◆ 옥내소화전 함 내에 호스가 없음</li> <li>◆ 소화전함 안에 관창이 없음</li> <li>◆ 소화전함 내 밸브가 열리지 않음</li> <li>◆ 밸브를 돌려도 물이 나오지 않음</li> </ul>

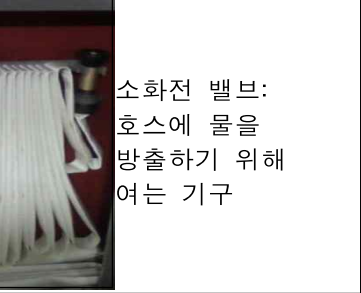
<p>소화전 밸브: 호스에 물을 방출하기 위하여는 기구</p>
(3-4)

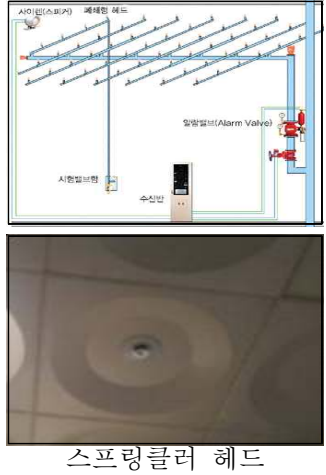
<p>스프링클러 헤드</p>	<ul style="list-style-type: none"> <li>◆ 스프링클러헤드 중심으로 바닥면을 향하여 반경 60cm 이상의 공간 확보되어 있는 경우</li> <li>◆ 실내장식 공사로 스프링클러헤드가 가려진 부분이 없는 경우</li> <li>◆ 살수반경: 스프링클러에서 물이 쏟아질 때 물이 닿은 구역의 반경</li> </ul>	<ul style="list-style-type: none"> <li>◆ 헤드 중심으로 바닥면을 향하여 반경60cm 이상의 공간 확보가 안 되는 경우</li> <li>◆ 헤드가 인테리어 공사로 가려진 경우</li> <li>◆ 물이 쏟아질 때 골고루 퍼지는 것을 방해하는 방해물이 설치된 경우</li> </ul>

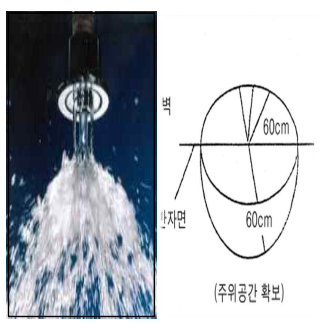
<p>(주위공간 확보)</p>	<ul style="list-style-type: none"> <li>◆ 스프링클러가 설치된 곳의 천장에 누수 흔적이 없는 경우 양호</li> </ul>	<ul style="list-style-type: none"> <li>◆ 천장 주변에 누수에 의한 물 자국이 있는 경우</li> <li>◆ 스프링클러가 설치된 곳의 천장에 누수 흔적이 있는 경우 미흡</li> </ul>

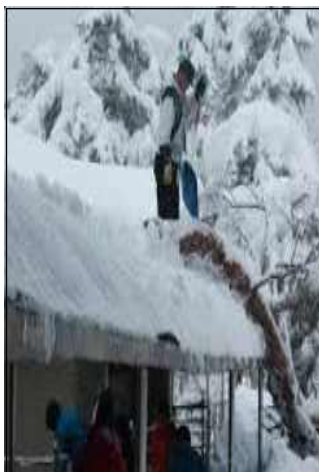
<b>⑥ 겨울철 긴급 재난 관리</b>	(6-1)

<ul style="list-style-type: none"> <li>◆ 사회복지시설 외형을 정기적으로 육안 점검 함</li> <li>◆ 시설 내 위험물 저장시설을 정기적으로 점검 함</li> <li>◆ 주변에 비닐하우스가 있는 경우 수시 점검함</li> <li>◆ 가건물을 폭설에 대비해 시설물 상태를 정기적으로 점검함</li> </ul>	◆ 폭설을 대비한 시설물 안전점검을 하고 있지 않음
