정기(기동점검) 점검 결과보고

[신림~봉천터널 도로건설공사(2공구)]

- 점검일시 : 2018.04.09 (월)
- 점검결과
- ◆ 점검자 : 함창록,홍민철

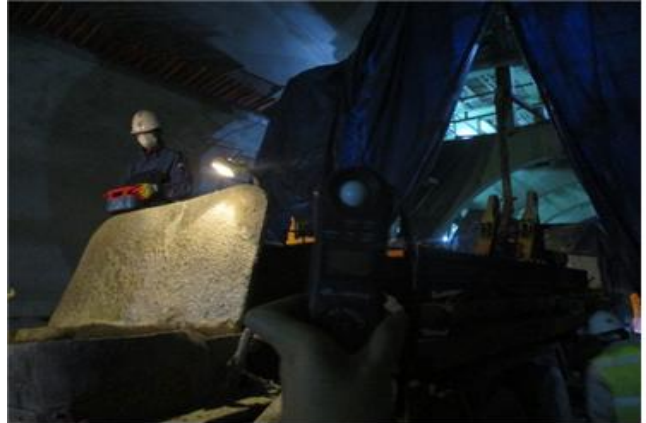
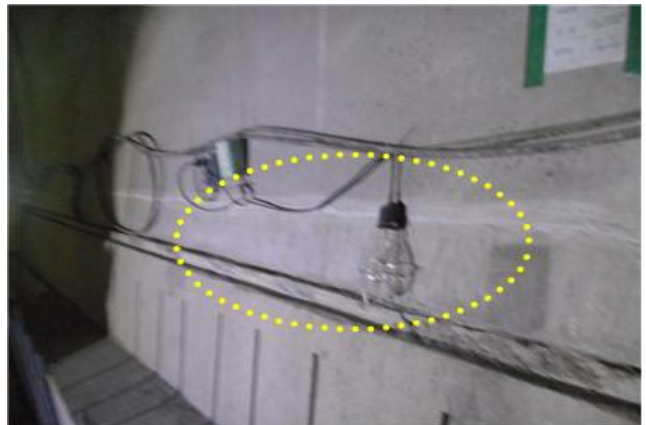
○ 작업장조도 확보(토목부)

- 터널 라이닝 콘크리트 타설중 조도가 낮으니 작업장 조도를 75lux 이상이 되도록 관리하기 바람
- 구로방향 본선 일부구간(약40m)은 안전기 고장으로 전등이 소등되어 있으므로 안전 통행에 지장이 없도록 조치 요망
- ※ 산업안전보건기준에 관한 규칙 제8조(조도)

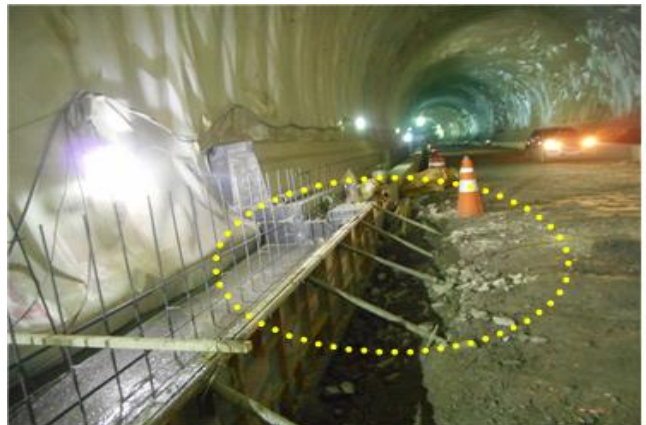
○ 가설통로 안전(토목부)

- 근로자가 사용할 안전한 통로 확보를 위해 구로방향 본선 공동구 작업장으로 통하는 진입 가설통로(계단) 설치 요망
- ※ 산업안전보건기준에 관한 규칙 제23조(가설통로의 구조)
- ※ 건설안전 기본지침 공통-003(가설경사로)
- ※ 건설안전 기본지침 공통-002(작업발판 및 계단)

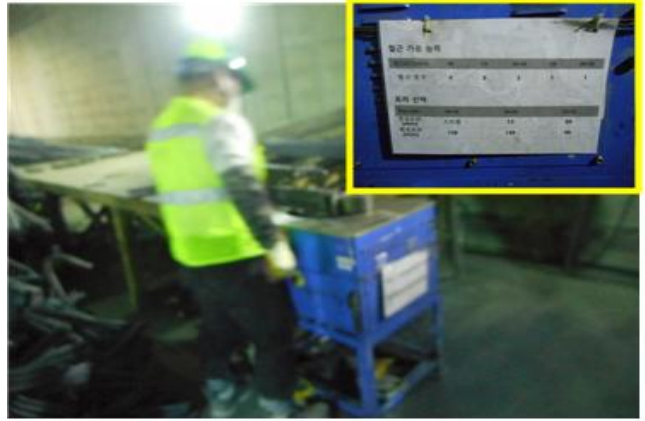
○ 기계기구 안전(토목부)

- 구로방향 종점부 철근가공장에서 16mm철근을 절곡작업(4분)중으로 안전한 작업을 위해 철근절곡기 제원기준(3분)에 맞게 작업토록 근로자 교육 실시 요망

※ 건설안전 기본지침 공통-022(철근절단기 및 절곡기)

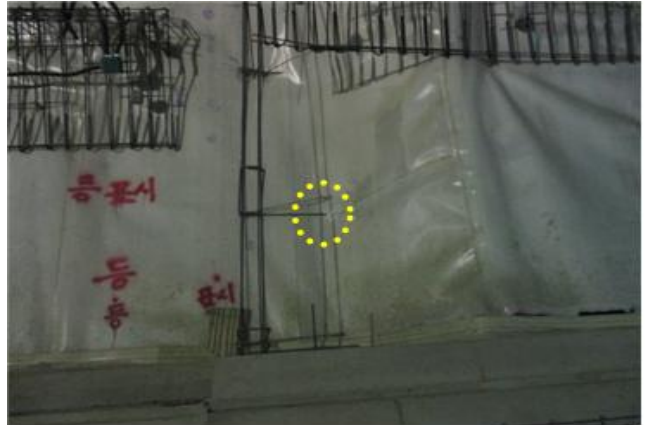
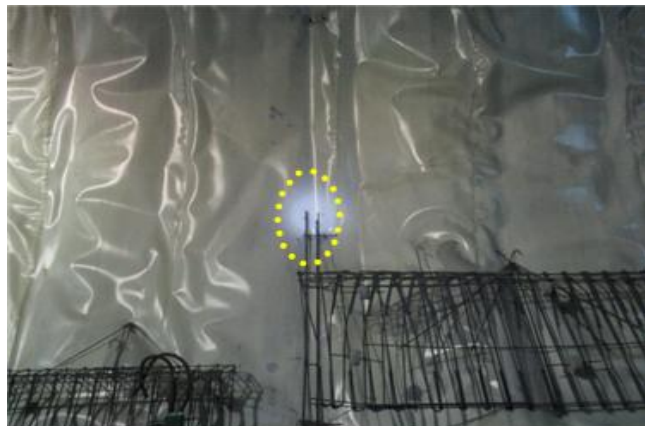
○ 품질관리(토목부)

- 철근 조립시 방수포가 훼손되지 않도록 철근 끝부분을 갈고리 형태로 만들어 놓았으나 철근 끝이 바로 방수포에 맞닿은 곳이 있으니 전수 조사하여 보호캡을 씌우기 바람

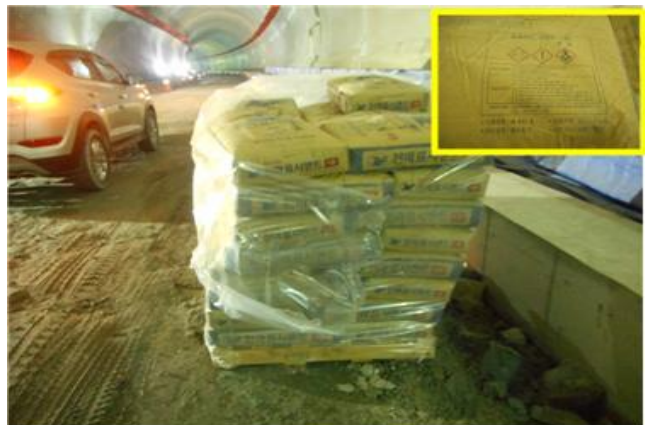
○ 기타 안전관리(토목부)

- 사당방향 본선에 사용 및 보관중인 유해화학물질(시멘트)은 취급 근로자가 쉽게 볼 수 있는 장소에 물질안전보건자료(MSDS)를 게시하고 물질의 유해성에 대하여 근로자 교육 요망.

※ 산업안전보건법 제41조(물질안전보건자료의 작성·비치 등)

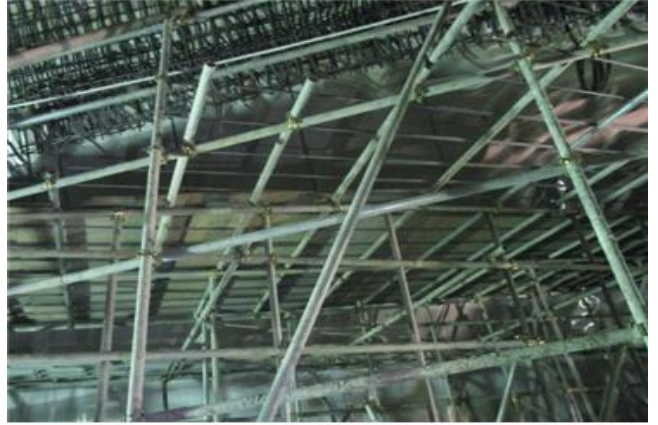
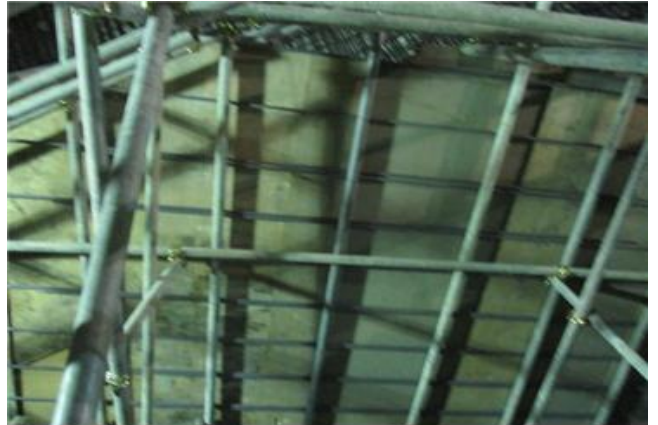
○ [모범사례] 추락재해 예방(토목부)

- 기성 발판으로 작업발판 설치가 곤란한 횡갱
철근조립 구간에 견고하고 연속된 발판을 설치
하기 비계를 조립하고 그 위에 철근을 일정간격
으로 조립하고 합판을 형상에 맞게 설치하는 방
법으로 작업발판을 설치하여 근로자 추락 방지
를 위해 세밀하게 고려한 노력이 돋보임
