정기(기동점검) 점검 결과보고

[강남순환도시고속도로 건설(4공구)]

- 점검일시 : 2018.05.28 (월)
- 점검결과
- ◆ 점검자 : 최영준

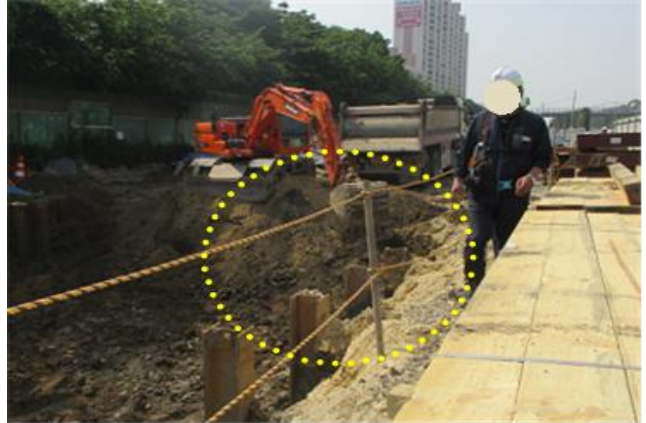
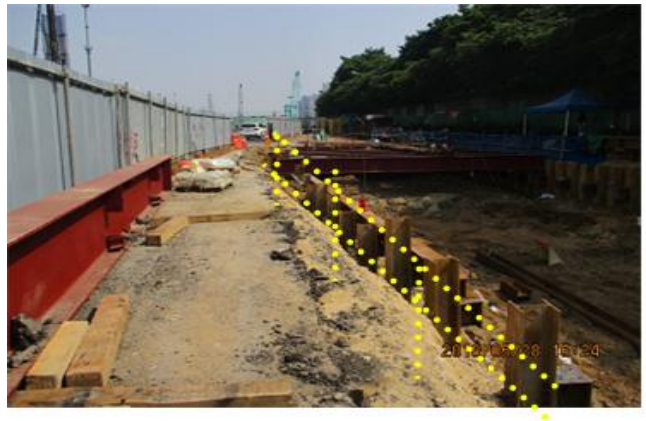
○ 추락재해 예방(토목부)

- C-LINE 집수정 구간 가시설 설치 작업 구간에는 근로자 추락방지용 안전시설이 임시로 설치되어 있으나 강도가 약하여 흔들림이 있고, 설치가 미흡하여 기능을 유지하지 못하고 있으니 조속히 견고한 안전난간으로 교체하기 바라며,
 - 주형보 설치 작업구간(근로자 출입통제구간)에도 추락방지시설을 (안전난간 등)을 설치하여 관리하기 바람

※ 산업안전보건기준에 관한 규칙 제13조(안전난간의 구조 및 설치요건), 제42조(추락의 방지)

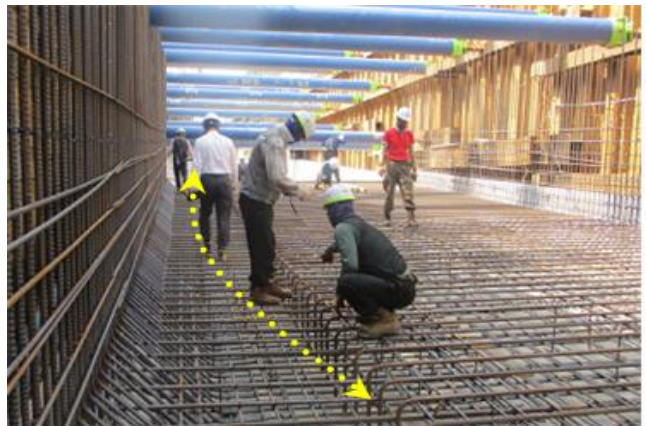
○ 가설통로 안전(토목부)

- 철근조립 작업장에는 근로자 통행시 발이 빠지지 않도록 작업자 동선에 맞게 발판을 설치하기 바람

※ 산업안전보건기준에 관한 규칙 제22조(통로의 설치)

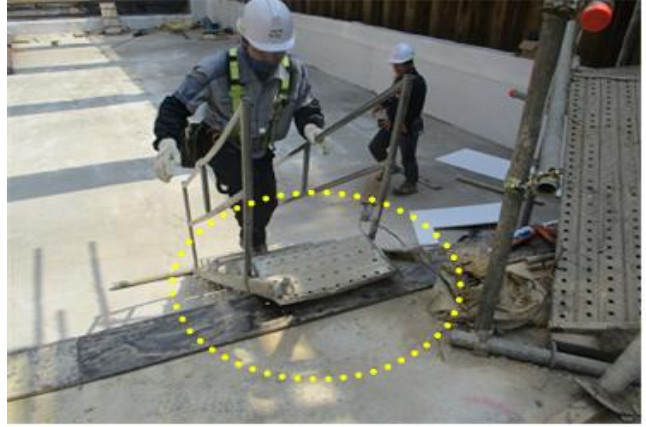
○ 가설통로 안전(토목부)

- C-LINE 시점 U-TYPE 시공구간 가설계단이 설치되어 있으나 상부 미고정된 상태로 흔들림이 있어 근로자 이동시 전도 등의 안전사고가 우려되니 조치하기 바람.

※ 산업안전보건기준에 관한 규칙 제22조(통로의 설치), 23조(가설통로의 구조)

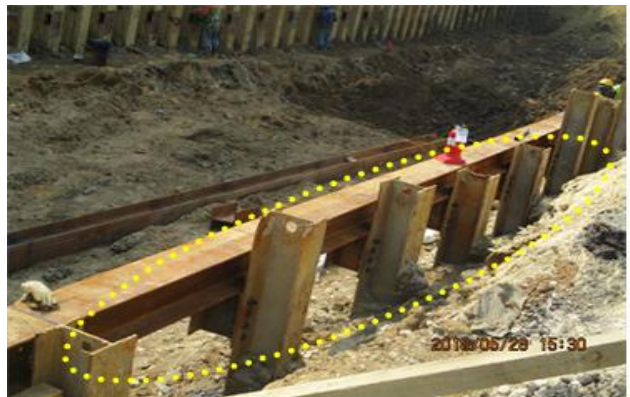
○ 흙막이가시설 안전(토목부)

- C-LINE 작업장에는 주형보 설치작업장에 토류판 설치가 누락된 구간은 인접 노면침하 및 호우시 붕괴에 대한 안전사고 우려가 있으니 조속히 토류판을 설치하기 바람.

※ 산업안전보건기준에 관한 규칙 제347조(붕괴 등의 위험 방지)

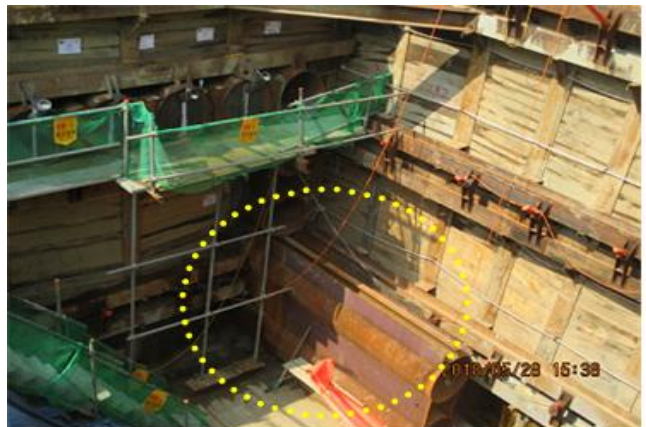
○ 흙막이가시설 안전(토목부)

- 금하교차로 비개착구간 측벽강관추진 작업이 토사 및 지하수 유입으로 작업이 중단된 상황으로 보강 및 차수대책이 마련될 때까지 계측관리 및 주변 도로 침하 발생 등 안전관리에 만전을 기하기 바람.

※ 산업안전보건기준에 관한 규칙 제51조(구축물 또는 이와 유사한 시설물 등의 안전 유지)

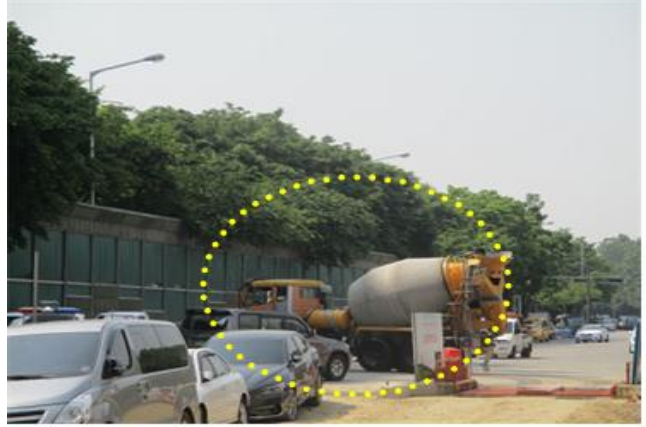
○ 건설기계 안전(토목부)

- C-LINE 레미콘 차량이 작업을 마치고 도로로 진입을 하고 있으나 신호수가 배치되어 있음에도 교통법규를 준수하지 않고 불법 U턴을 하는 상황이 발생하여 주변 교통흐름을 방해, 차량 관련사고 우려가 있으니 재발되지 않도록 신호수 및 관련 근로자 교육을 실시하기 바람.

※ 건설안전 기본지침 공통-029(건설기계)

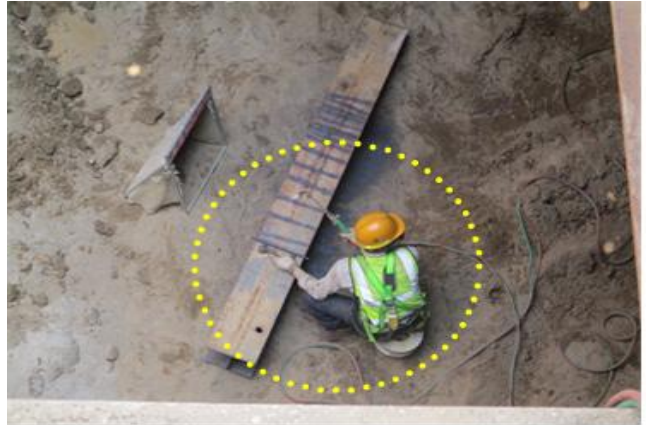
○ 화재/폭발/질식 재해 예방(토목부)

- B-LINE 복공하부에서 용접 및 용단작업구간 근로자는 용접용 앞치마, 장갑 등을 착용하고 작업할 수 있도록 관리하고, 재발되지 않도록 관련 교육을 실시하기 바람.

※ 건설안전 기본지침 공통-043(개인보호구)

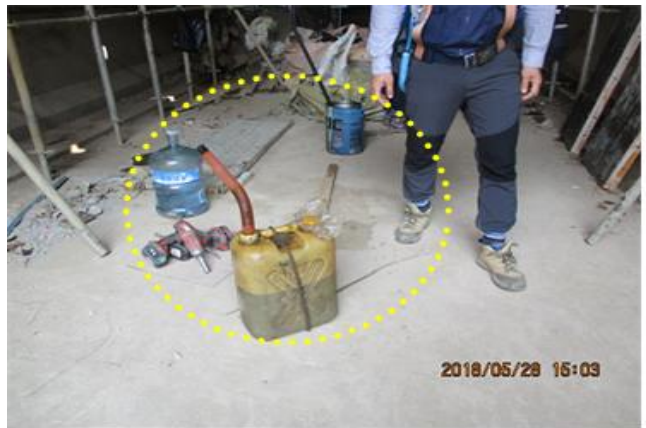
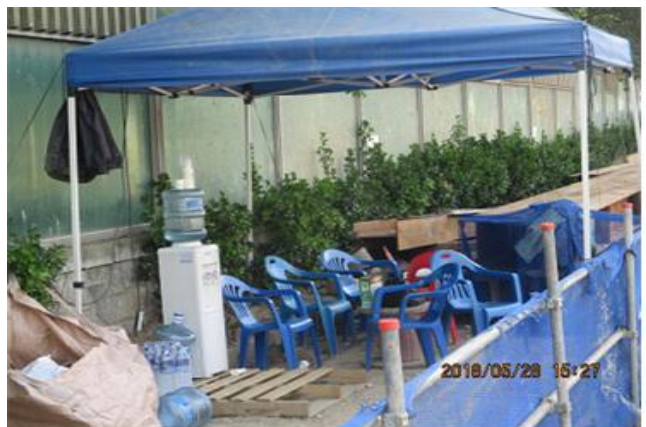
○ 화재/폭발/질식 재해 예방(토목부)

- C-LINE 거푸집 작업구간 및 가시설 설치작업장 근로자 휴게소 주변 등 화재 우려가 있는 공간에는 화재발생시 초기진압이 가능하도록 항상 소화기를 배치하여 관리하기 바람.

※ 산업안전보건기준에 관한 규칙 제236조(화재 위험이 있는 작업의 장소 등)
