정기(기동점검) 점검 결과보고

[서남물재생센터 고도처리 및 시설현대화사업]

□ 점검일시 : 2018.05.31 (목)

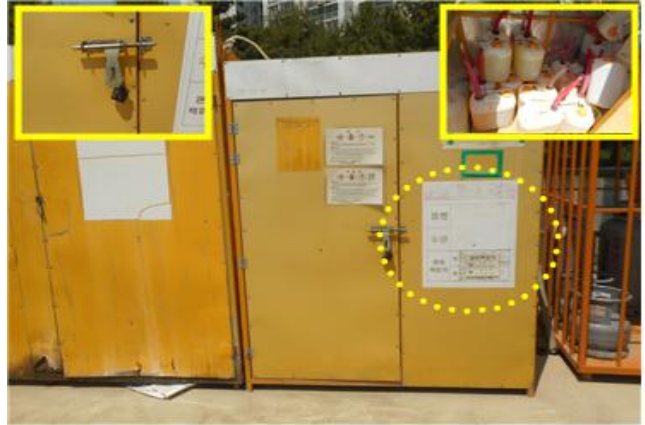
- 8-2구간 상부 슬라브에 설치된 위험물 보관소는 아래 사항에 대하여 조치요망

- ① 담당자를 지정하여 시건 관리 철저
 - ② 안전표지판에 보관중인 유류 종류 및 수량 등을 기재하여 관리
 - ③ 훼손된 안전표지판은 미관을 고려 보완 정비
- ※ 건설안전 기본지침 공통-024(위험물 보관소)

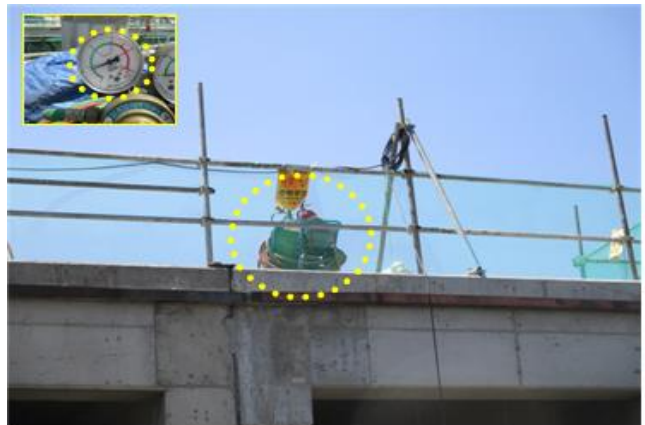
- 용접작업에 사용하는 고압가스(LPG, 산소)는 용기온도가 40도씨를 넘지 않도록 차광막을 설치하기 바람, 사용완료 후 잔여가스 제거 및 위험물보관소에 보관하기 바람.

- ※ 산업안전보건 기준에 관한 규칙 제234조(가스등의 용기)
- ※ 건설안전 기본지침 공통-23(가스용기)

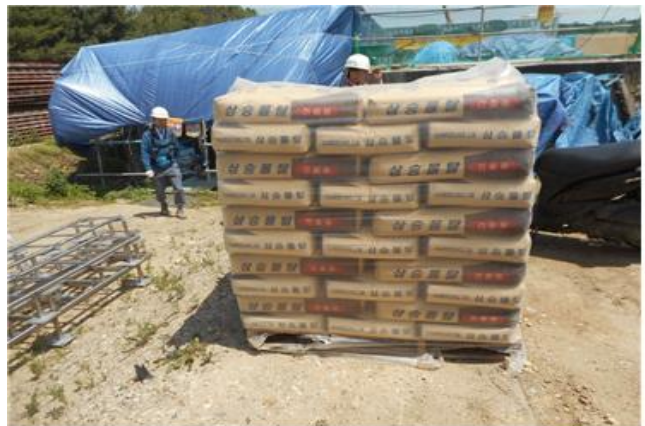
- 8-3구간 남측에 보관중인 공사용 자재(면보수용 물탈)는 아래사항에 대하여 조치요망.

- ① 물질안전보건자료(MSDS)를 게시하고 유해사항에 대한 근로자 교육.
- ② 우천 등으로 인하여 재료가 변질되지 않도록 덮개 설치 관리.

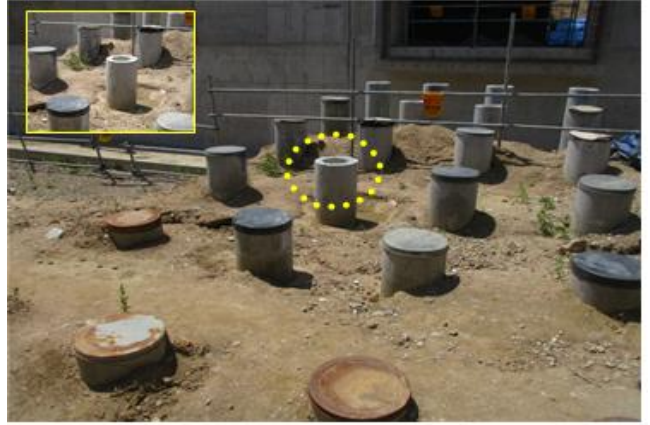
- 홍보관 공동구 PHC-Pile 덮개가 미설치되어 있으니 덮개를 덮어 관리하기 바람.
