# 정기(기동점검) 점검 결과보고

## [강남순환도시고속도로 건설(8공구)]

□ 점검일시 : 2018.11.08 (목)

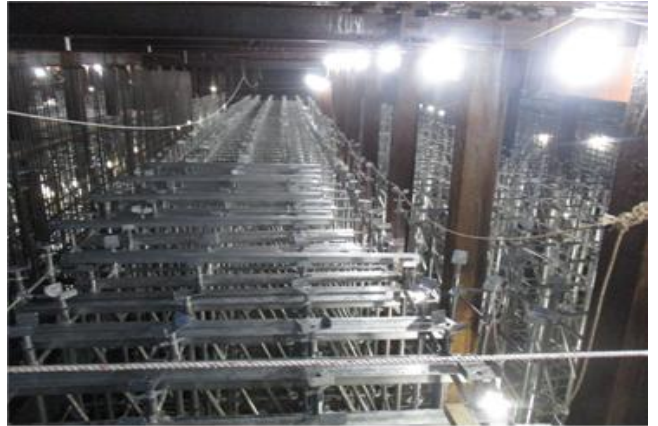
○ 추락재해 예방(토목부)

- 매헌 지하차도 BOX 슬라브 거푸집 설치 작업장은 동바리 상부 거푸집 설치시 근로자 안전을 위하여 생명줄을 설치하였으나 작업 여건상 3~4명의 근로자가 동시에 작업하므로 근로자간 안전대 걸이가 간섭되지 않도록 추가로 생명줄을 설치하기 바람.  
 ※ 산업안전보건 기준에 관한 규칙 제44조(안전대의 부착설비 등)

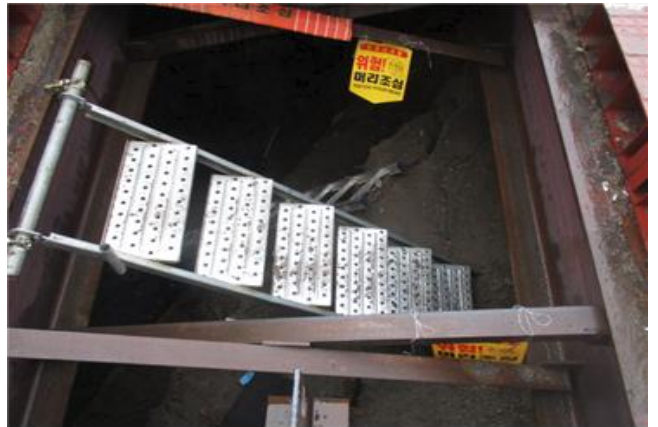
○ 가설통로 안전(토목부)

- 매헌 지하차도 굴착공사장으로 내려가는 통로는 설치된 계단이 경사가 급하니 안전난간을 설치하기 바람.  
 - 계단 하부에서 굴착공사장으로 내려가는 일자형 사다리가 설치되어 있으나 사다리 상단 미고정 등 설치상태가 미비하니 보완하기 바람, 안전한 통로가 확보되기 전까지 근로자 통행을 금지하기 바람.  
 ※ 건설안전 기본지침 공통-002(작업발판 및 계단), 공통-004 (사다리(일자형))

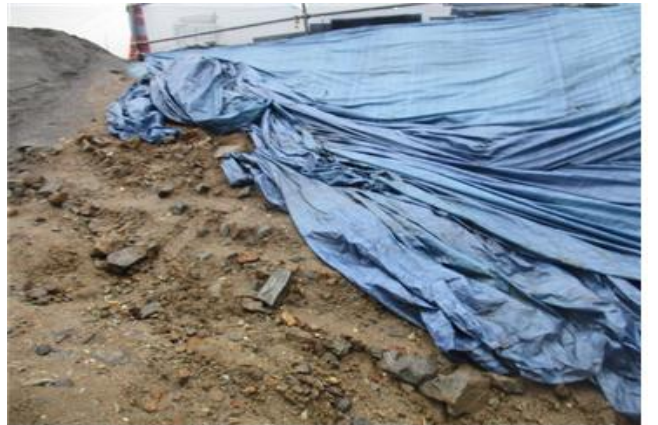
○ 사면 안전(토목부)

- 매헌 지하차도와 염곡 지하차도 굴착사면은 우수에 의한 침식 방지 등을 위하여 사면 보호덮개를 설치하였으나 일부 설치상태가 미비한 굴착사면이 있으니 보완하기 바람.  
 ※ 산업안전보건 기준에 관한 규칙 제340조(지반의 붕괴 등에 의한 위험방지)

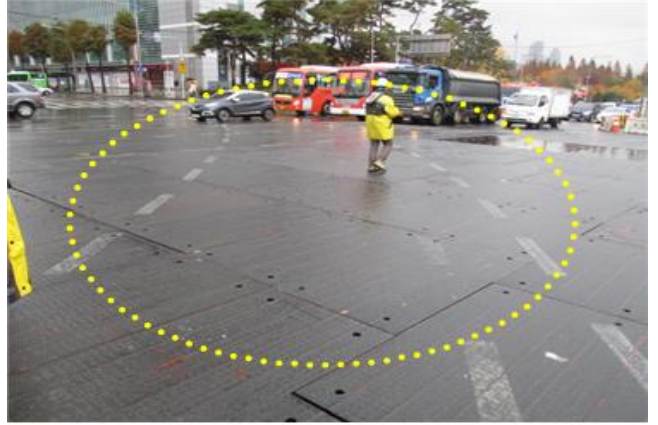
○ 기타 안전관리(토목부)

- 매헌 지하차도 구간 트럭터미널 앞 교차로 상부 복공판에 설치되어 있는 좌회전 유도 차선은 양재대로 좌회전 1차로에서 매헌로 2차로로 차선이 유도되어 있어 좌회전시 양재대로 좌회전 1차로와 2차로 좌회전차량에 혼선을 줄 수 있으니 보완하기 바람.
