은진초등학교(현황+개선)

서울특별시	영역명	영역사	설계일자	설계참여자	도면번호
	2019년 교통사고 다발 어린이보호구역 안전진단 및 설계	(주)동일기술공사	2019.07	박상섭, 강영석, 오시현	은진초등학교(현황+개선)

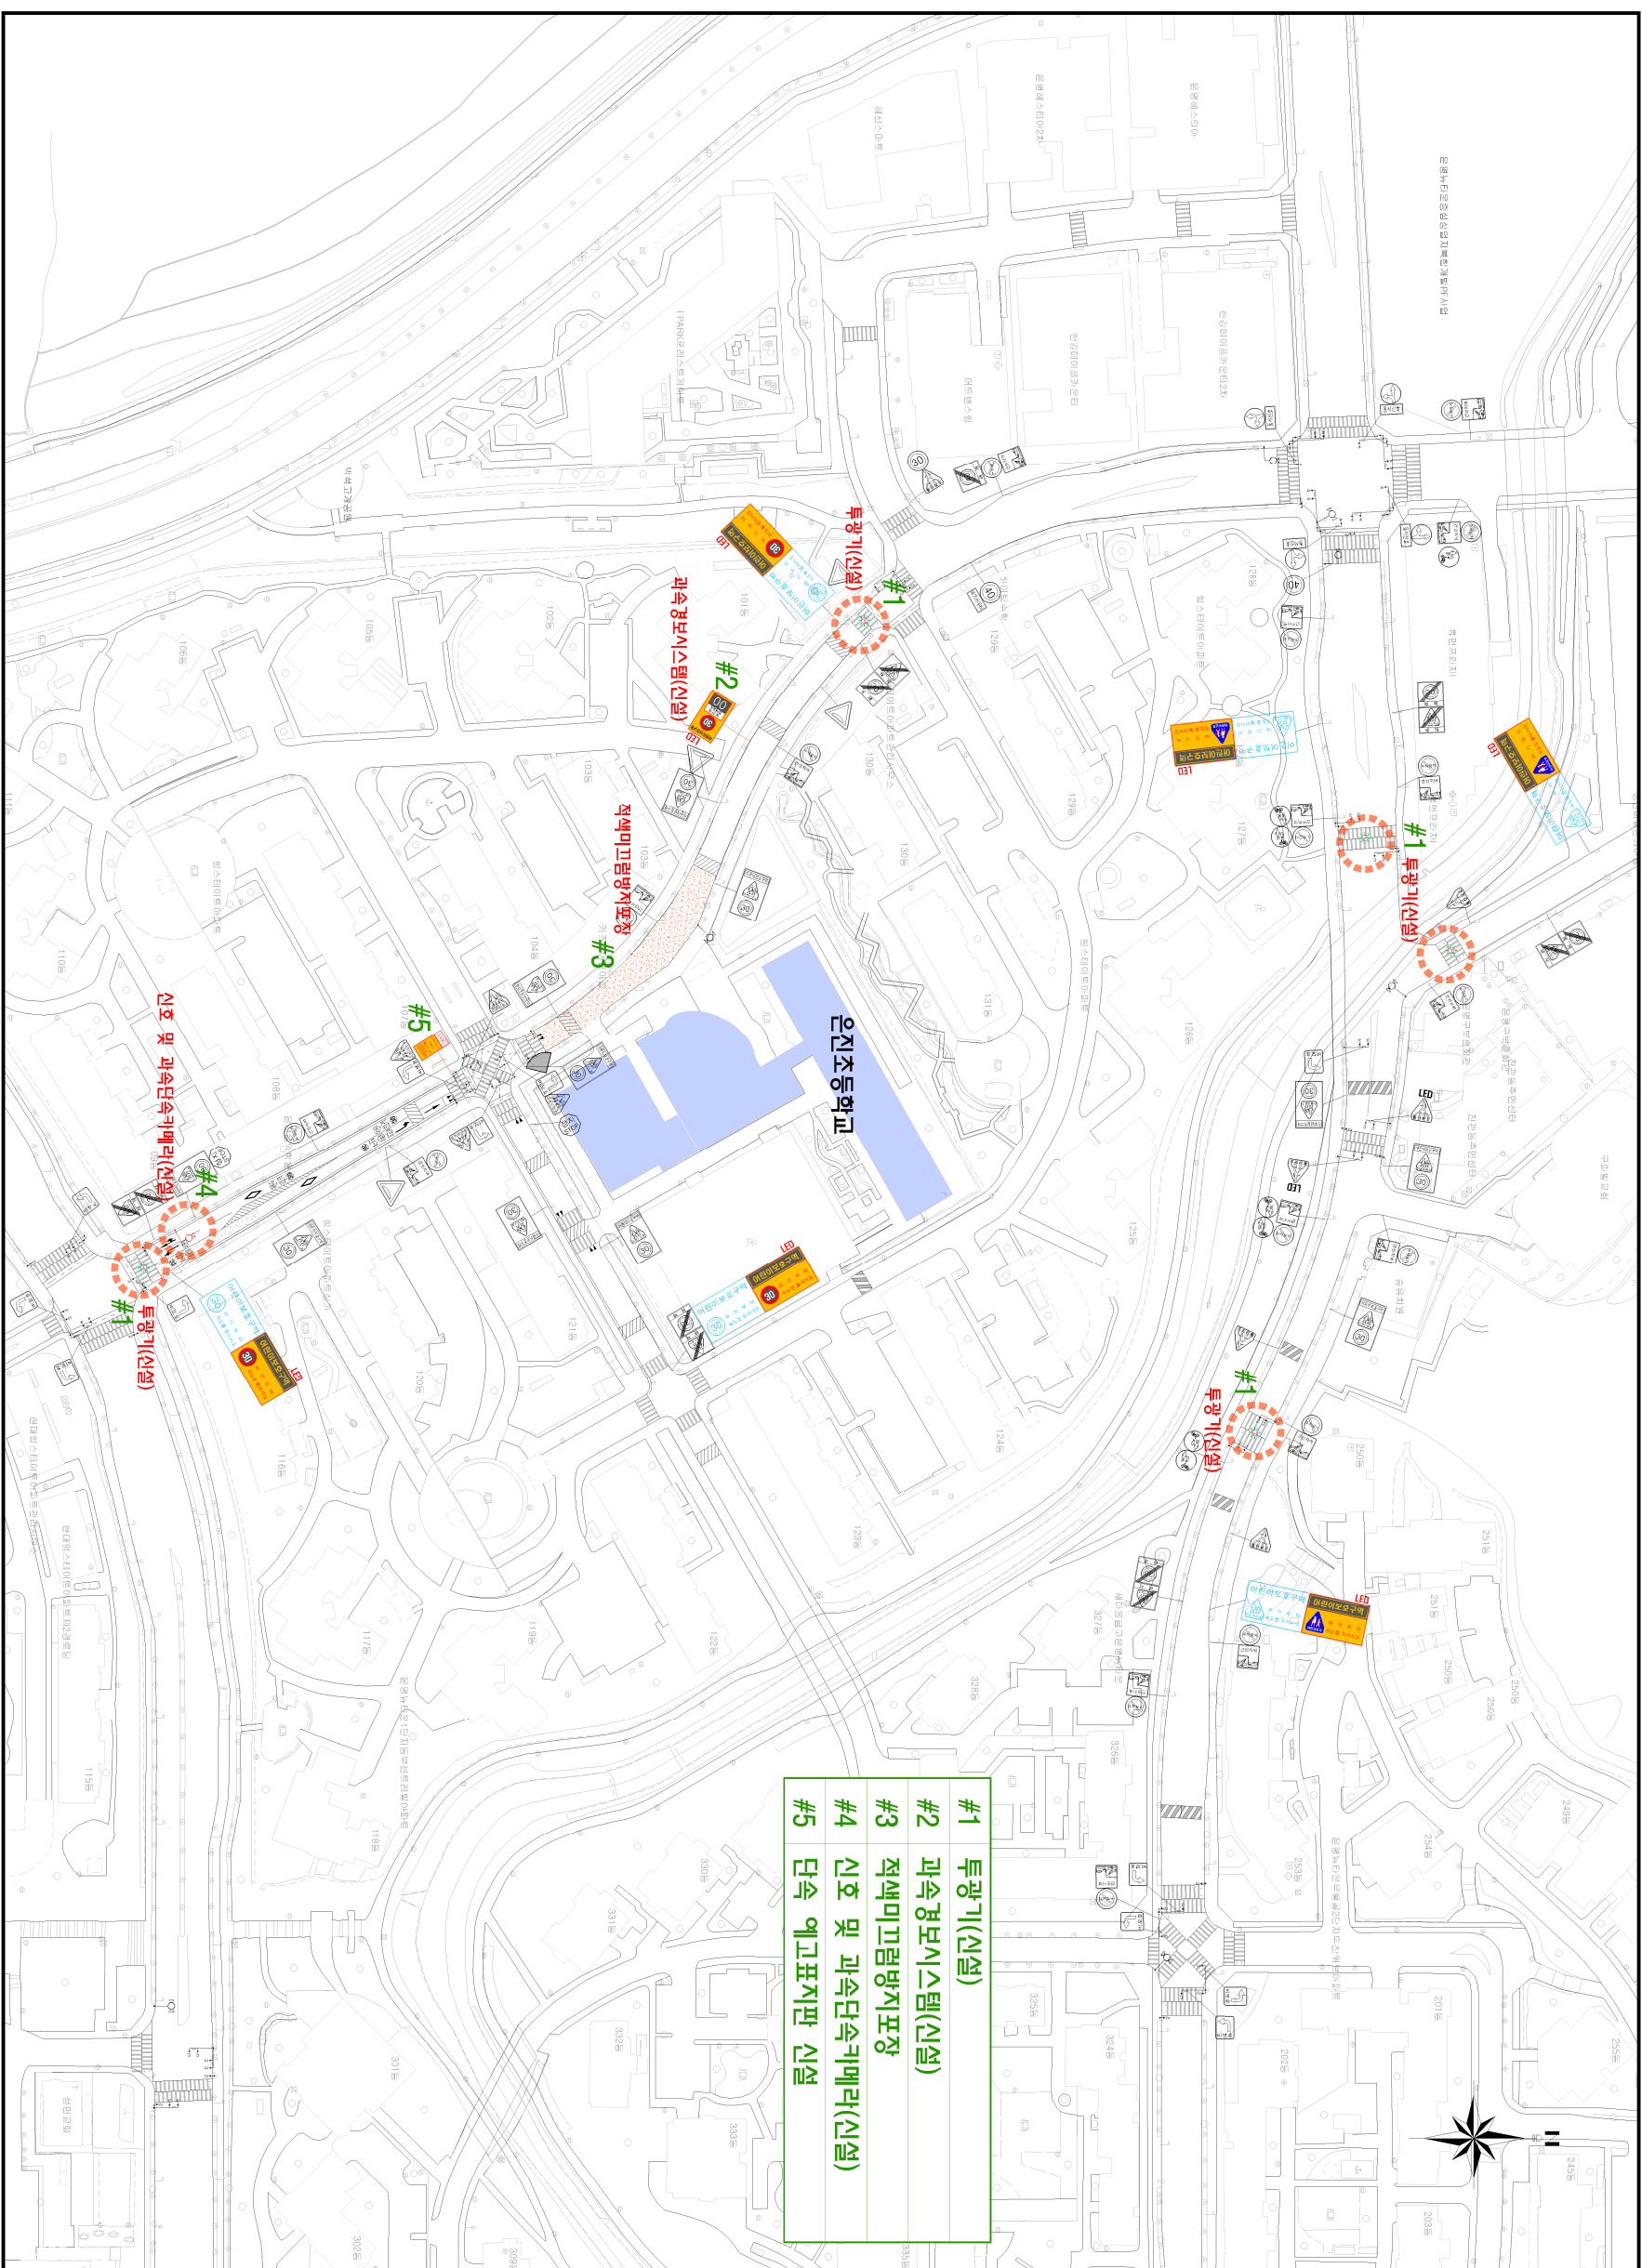
- #1 투광기(신설)
- #2 과속경보시스템(신설)
- #3 적색미끄럼방지포장
- #4 신호 및 과속단속카메라(신설)
- #5 단속 예고표지판 신설
