# 정기(기동점검) 점검 결과보고

## [남산예정자락 재생사업(공원 및 주차장)]

□ 점검일시 : 2019.10.07 (월)

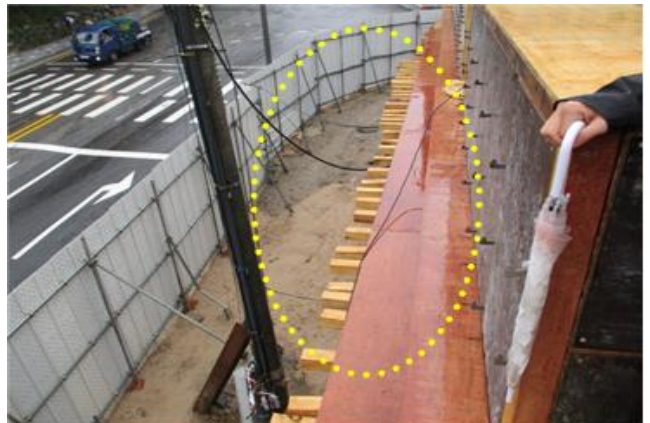
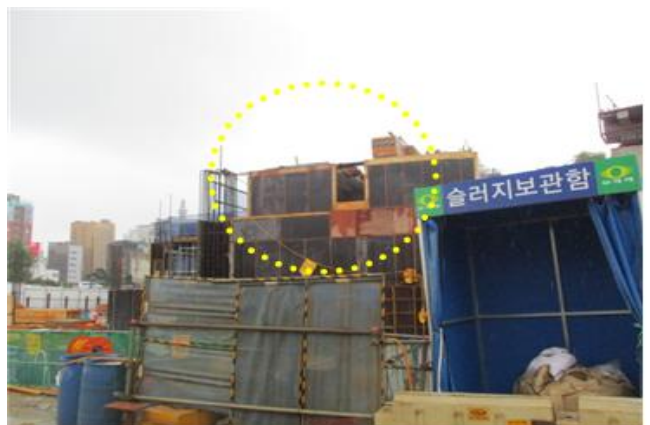
○ 추락재해 예방(방재시설부)

- 보 측면 작업을 위한 외부비계 설치 작업시 작업 투입 전 위험공중사전허가제를 실시하여 사고 예방을 위한 구체적인 계획을 수립하고 작업 시행 요망

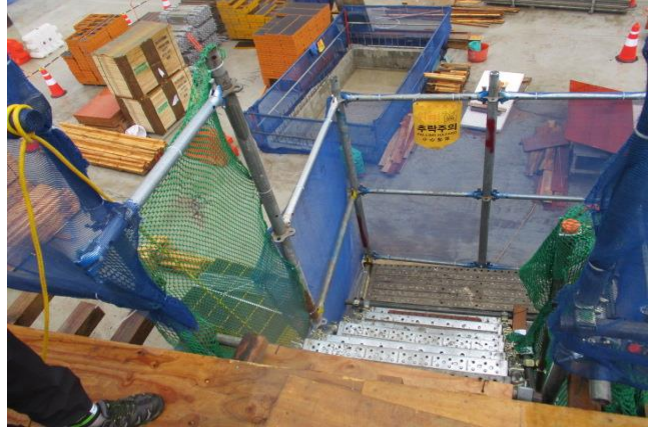
○ 추락재해 예방(방재시설부)

- 거푸집 작업이 예정되어있는 슬라브로 올라가는 이동통로의 안전난간은 높이가 낮아 추락사고 위험이 있으니 측면 안전난간을 추가 설치하여 사고 예방 요망

※ 산업안전보건 기준에 관한 규칙 제30조(계단의 난간)

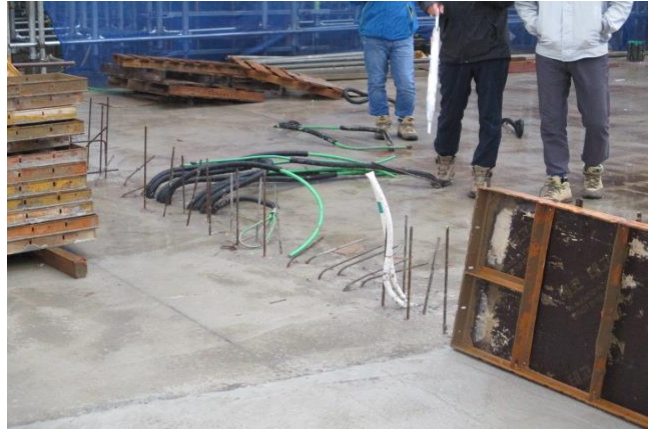
○ 가설통로 안전(방재시설부)

- 현장 내 주 이동통로 구간은 수직 철근이 튀어나와 있어 이동시 찢림, 베임 등의 사고 위험이 있으니 보호덮개 등을 설치하여 사고 예방 요망

※ 산업안전보건 기준에 관한 규칙 제22조(통로의 설치)

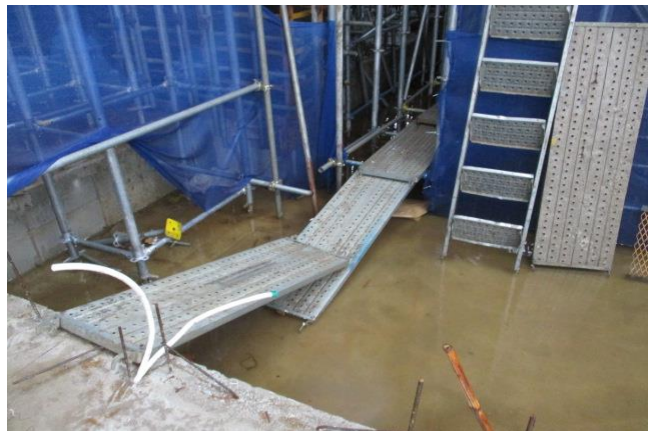
○ 가설통로 안전(방재시설부)

- 작업발판이 고정이 안된 상태로 불안정한 이동통로를 형성하고 있으니, 뒤집히거나 움직이지 않는 구조로 된 안전한 이동통로 설치 요망

※ 산업안전보건 기준에 관한 규칙 제22조(통로의 설치)

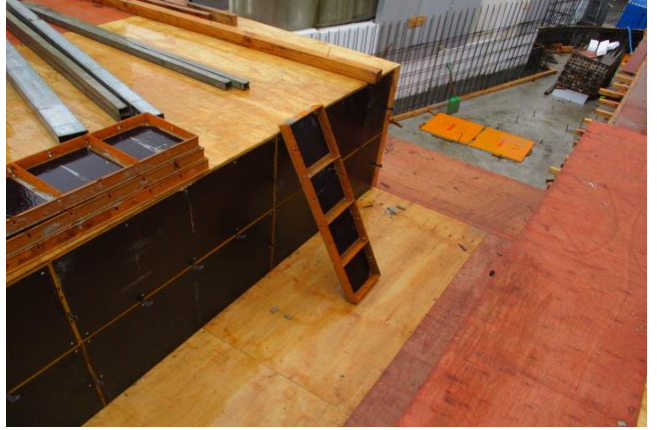
○ 가설통로 안전(방재시설부)

- 슬라브 거푸집 작업구간 이동통로는 각파이프, 유로폼 뒷면 등을 사용하여 불안정한 이동통로를 형성하고 있으니, 뒤집히거나 움직이지 않는 구조로 된 안전한 이동통로 설치 요망

※ 산업안전보건 기준에 관한 규칙 제22조(통로의 설치)

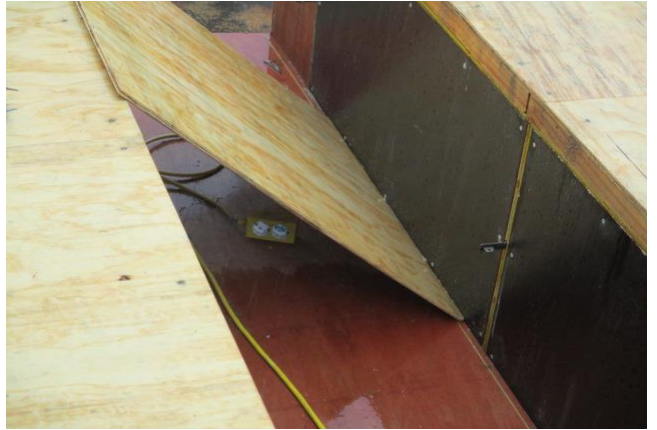
○ 가설통로 안전(방재시설부)

- 우천이 예상되는 시기에는 작업종료 후 작업선을 회수하여 물기 또는 습기가 없는 장소에 보관하여 감전사고 예방 요망

※ 산업안전보건 기준에 관한 규칙 제316조(꽃음접속기의 설치·사용 시 주의사항)

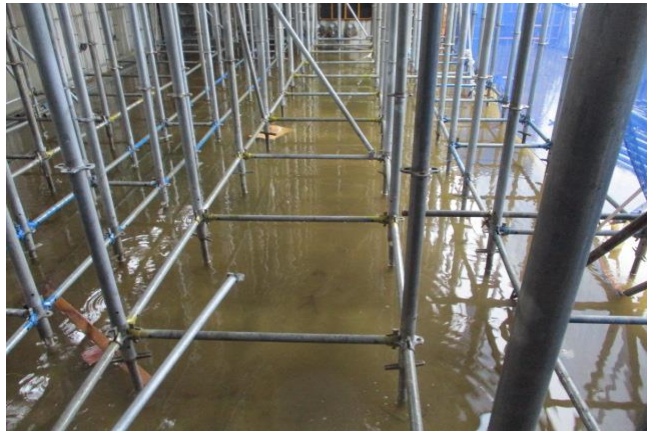
○ 기타 안전관리(방재시설부)

- 전기실 구간은 배수가 안되고 있는 상태이므로, 수중펌프 등을 설치하여 배수 실시 요망
