정기(기동점검) 점검 결과보고

[세운상가군 공공공간 조성공사(2단계)[장기1차]]

- 점검일시 : 2020.10.13 (화)
- 점검결과
- ◆ 점검자 : 이상현

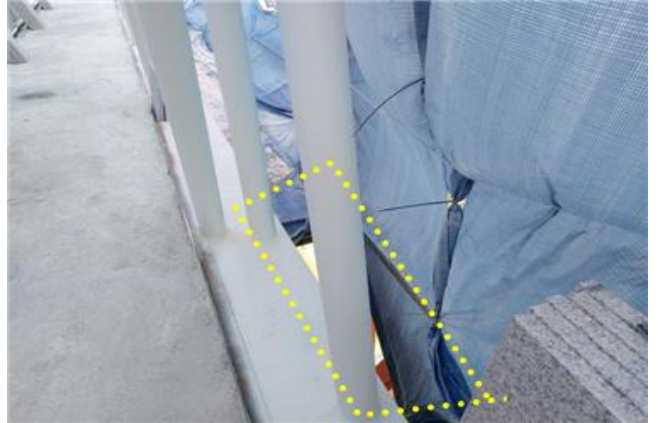
○ 추락재해 예방(건축부)

- 서측 신설데크 설치구간은 일부 추락 위험부가 있으니 난간을 설치하기 바람
공정상 난간 설치가 어려운 경우 접근 금지띠 등을 활용하여 근로자가 추락 위험부임을 인지할 수 있게 조치하기 바람

※ 산업안전보건기준에 관한 규칙 제42조(추락의 방지)

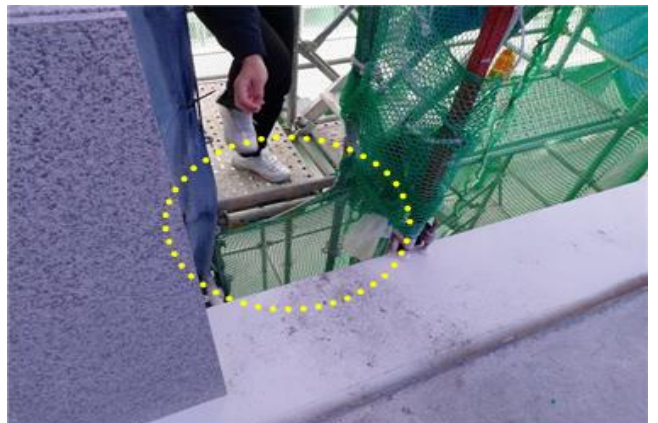
○ 가설통로 안전(건축부)

- 서측 신설데크 구간은 데크와 워킹타워 사이 간격으로 근로자 발빠짐 및 추락 우려가 있으므로 안전한 통로 확보하기 바람

※ 산업안전보건기준에 관한 규칙 제22조(통로의 설치)

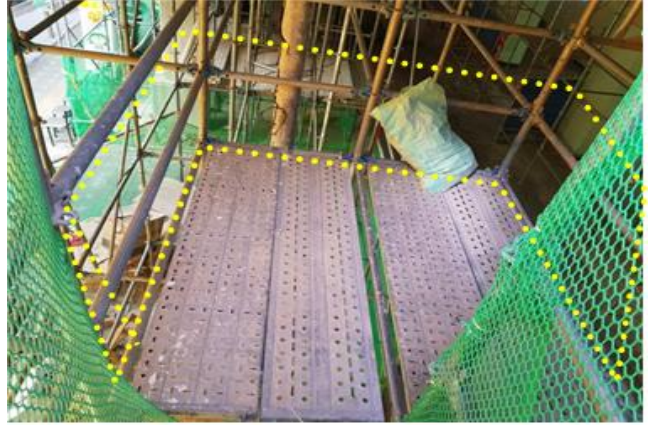
○ 낙하·비래 재해 예방(건축부)

- 인현상가구간 워킹타워는 계단참 부분에 수직 방호망 또는 발끝막이 등을 설치하여 낙하물 방지 조치하기 바람
- ※ 산업안전보건기준에 관한 규칙 제14조(낙하물에 의한 위험의 방지)

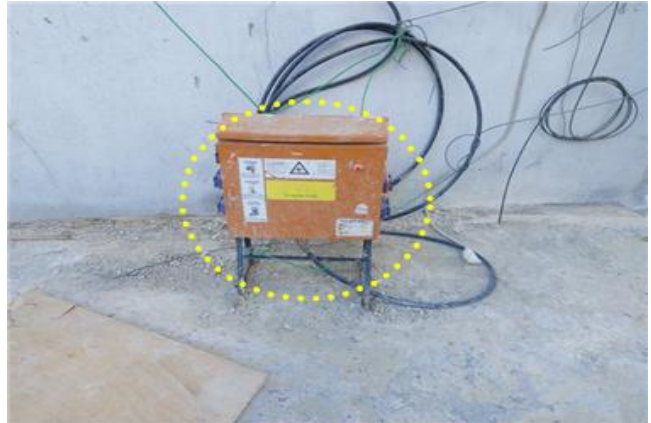
○ 감전재해 예방(건축부)

- 분전반은 관리책임자 이름과 연락처를 표기하기 바람
- 주변에 소화기를 비치하여 화재 예방하기 바람
- ※ 건설안전 기본지침 공통-016(분전반)

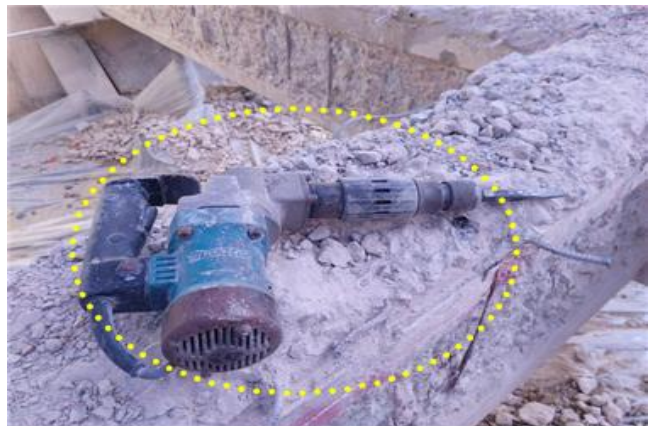
○ 기계기구 안전(건축부)

- 보 치핑작업에 사용하고 있는 브레카는 반입전 및 월 정기점검이 누락되었으므로 점검하고 그 결과를 부착하여 관리하기 바람
- ※ 건설안전 기본지침 공통-028(위험기계? 기구 안전검사)

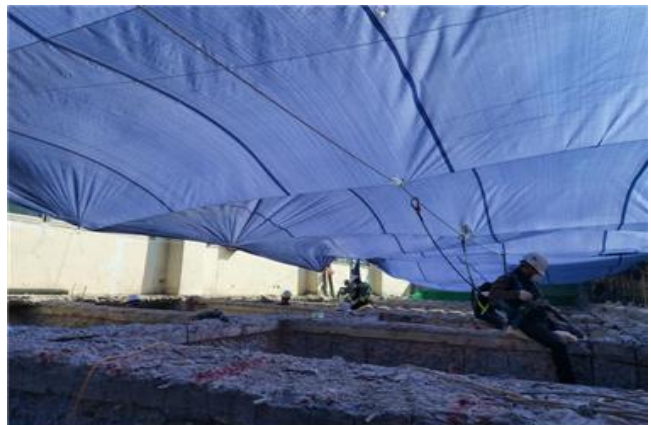
○ 보건 관리(건축부)

- 보 커팅 및 치핑 작업자들은 소음 및 분진 재해 예방을 위하여 귀마개 및 마스크를 착용하여 작업하도록 교육 관리하기 바람
- ※ 건설안전 기본지침 공통-043(개인보호구)
