# 정기(기동점검) 점검 결과보고

## [세운상가군 공공공간 조성공사(2단계)[장기1차]]

- 점검일시 : 2021.04.12 (월)
- 점검결과
- ◆ 점검자 : 한종수

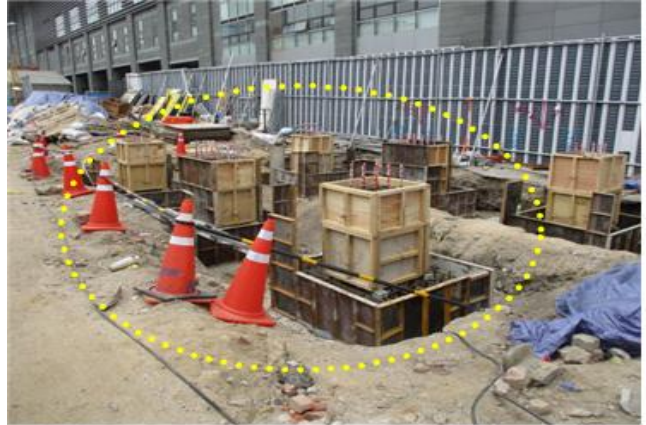
○ 추락재해 예방(건축부)

- 기동설치 작업장 주변에 설치한 라바콘 등은 추락방지시설로 미비하니 기준에 적합한 안전난간을 설치하기 바람.  
 ※ 산업안전보건 기준에 관한 규칙 제13조(안전난간의 구조 및 설치요건)

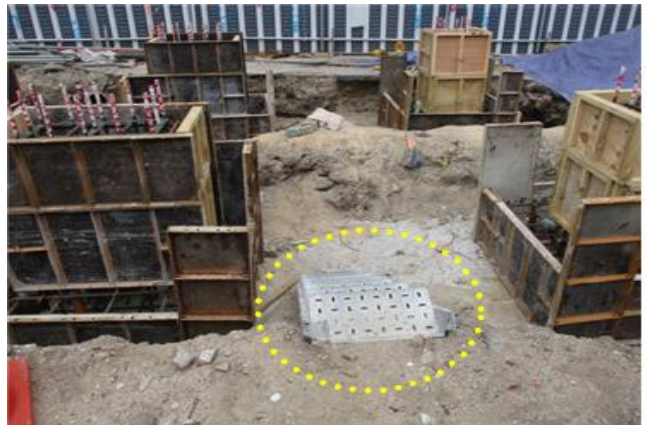
○ 가설통로 안전(건축부)

- 현장에 설치된 가설계단은 상·하부를 견고히 고정하고, 계단폭이 1m 이상이 되도록 보완하고, 난간을 설치하기 바람.  
 ※ 산업안전보건 기준에 관한 규칙 제24조(사다리식 통로의 구조), 제27조(계단의 폭)

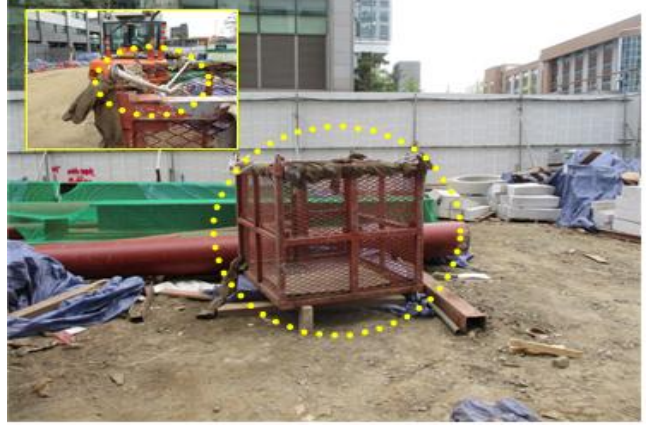
○ 중량물취급 안전(건축부)

- 자재운반구는 현장에서 임의로 제작한 운반구 사용을 금지하고, 짐걸이 철물은 전용샤클을 사용하기 바라며, 적재하중 및 적재높이(90%이내)를 표시 관리하기 바람.

※ 건설안전 기본지침 공통-13(자재운반구)

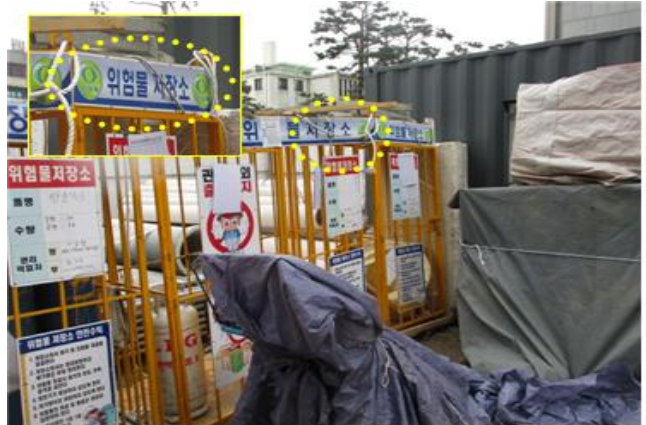
○ 화재/폭발/질식 재해 예방(건축부)

- 현장에 설치된 위험물 보관소는 인양·운반 시 PP로프 금지할 수 있도록 교육하기 바람.

※ 건설안전 기본지침 공통-24(투광등)

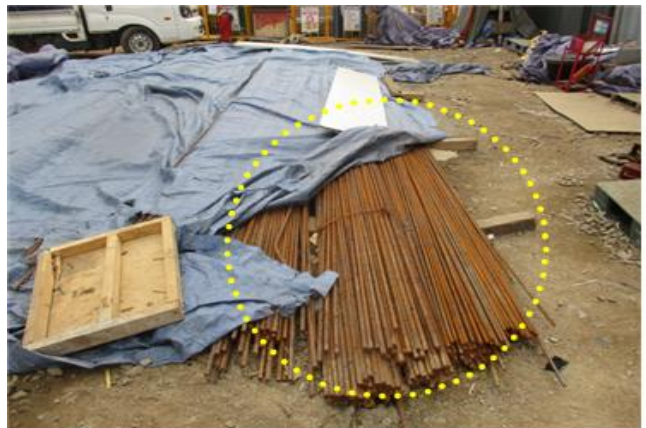
○ 품질관리(건축부)

- 현장에서 철근을 보관 시 받침목 간격을 조절하여 지면의 습기로 인한 부식을 방지하고, 천막 등을 덮어 강우 등에 노출되어 녹이 녹지 않도록 조치하기 바람.
