# 정기(기동점검) 점검 결과보고

## [세운상가군 공공공간 조성공사(2단계)[장기1차]]

- 점검일시 : 2021.04.20 (화)
- 점검결과
- ◆ 점검자 : 이경석

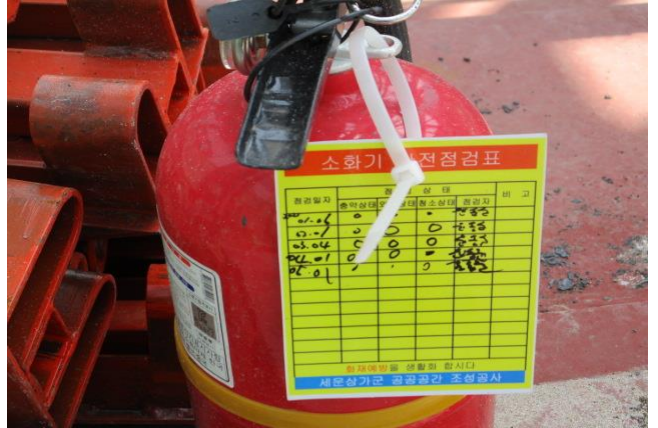
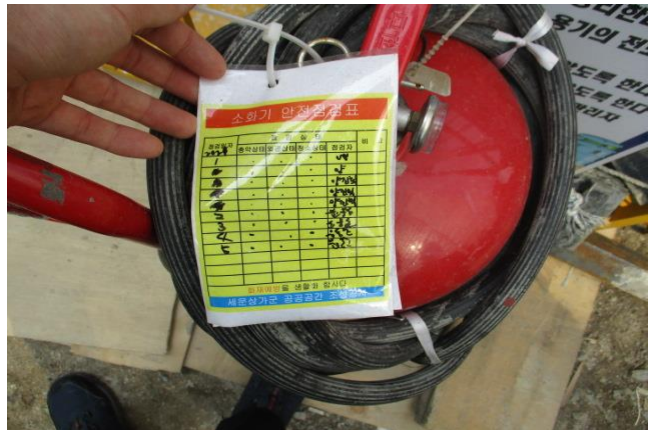
○ 화재/폭발/질식 재해 예방(건축부)

- 현장에 비치된 소화기 월 정기안전점검이 5월 점검여부가 기록되어 있는 등 관리가 미비하니 형식적인 점검이 아닌 내실있는 소화기 점검이 되도록 보완요망

※ 건설안전 기본지침 P49(소방시설 설치 및 관리)

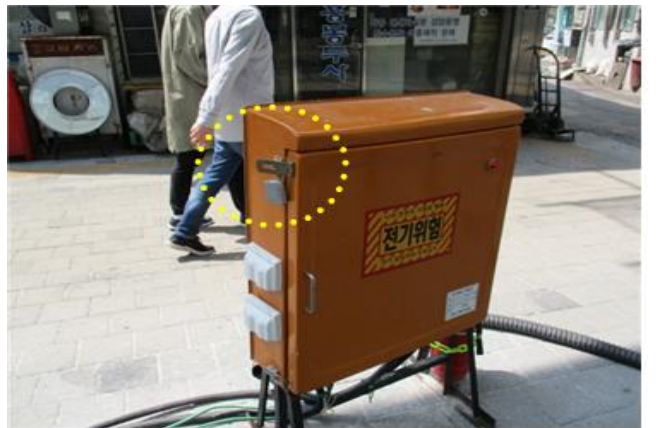
○ 감전재해 예방(건축부)

- 분전반 미시건 되어 감전재해 우려가 있으니 보완요망

※ 건설안전 기본지침 공통-16 (분전반)

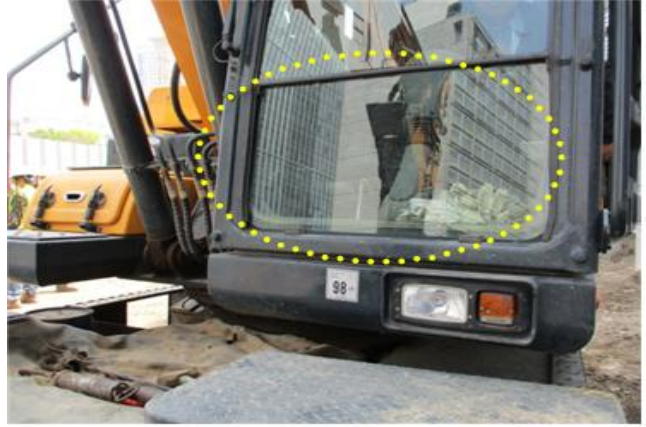
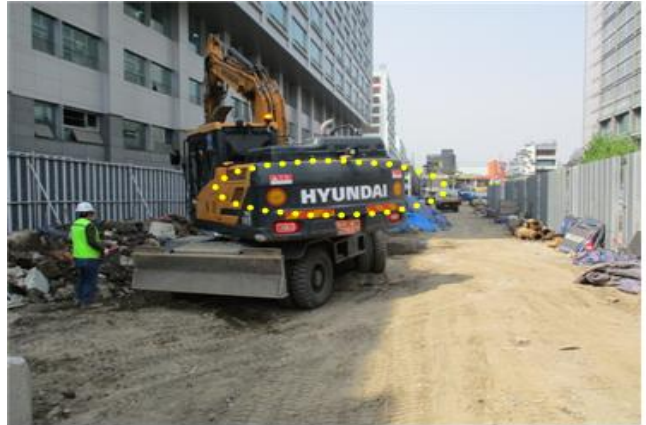
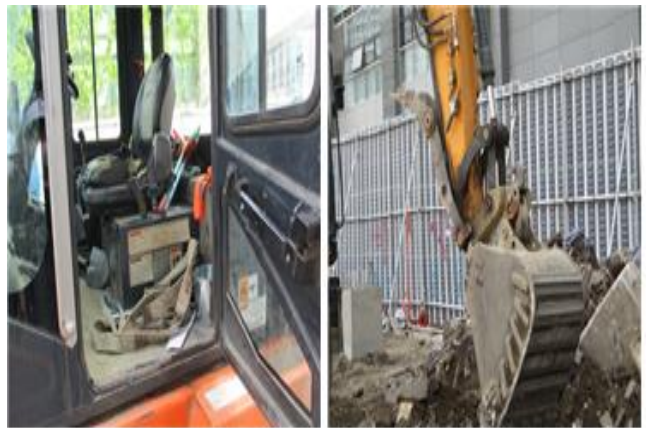
○ 건설기계 안전(건축부)

- 현장에서 사용중인 굴삭기는 낙하 또는 협착·충돌 재해 예방을 위하여 아래사항을 보완하기 바람.

- ① 장비실명제 부착
- ② 후방 접근금지봉 설치
- ③ 자리 비울시 출입문 시건
- ③ 혹 해지장치 설치

※ 건설안전 기본지침(개정) 공통-029(건설기계), 032(굴삭기)

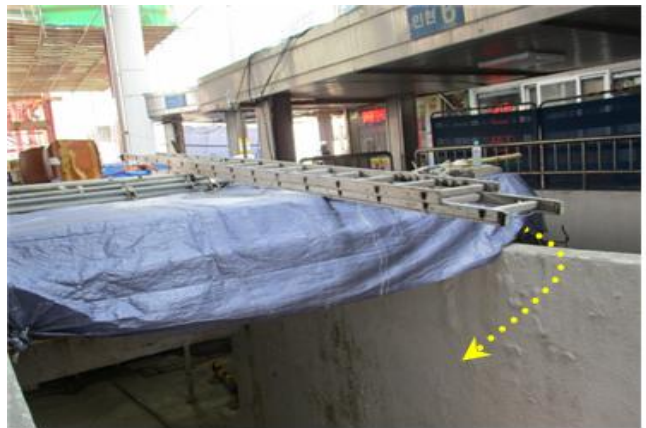
○ 추락재해 예방(건축부)

- 현장에서 사용중인 사다리는 아웃트리거가 없는 제품으로 현장에서 사용을 금하기 바람, 불안전하게 적치되어 있어 하부로 추락할 우려가 있으니 조치요망

※ 산업안전보건기준에 관한 규칙 제42조(추락의 방지)

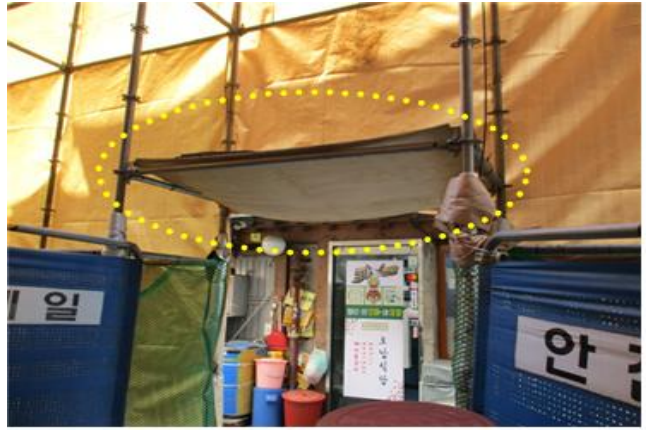
○ 추락재해 예방(건축부)

- 현장 방호선반 용도로 사용중인 합판은 불안정하게 거치되어 있어 하부로 추락시 통행하는 보행자 재해 우려가 있으니 보완요망
- ※ 산업안전보건기준에 관한 규칙 제42조(추락의 방지)

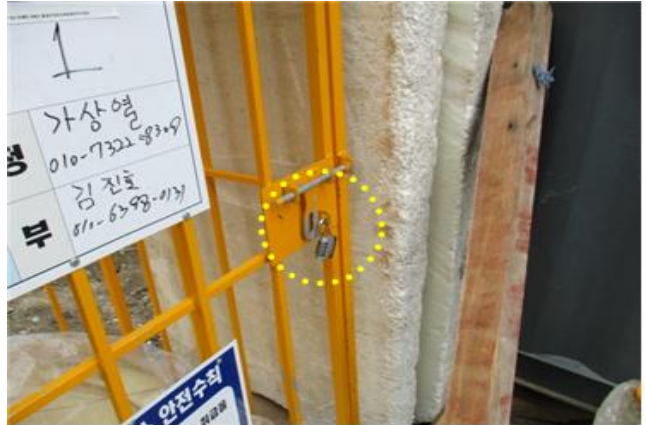
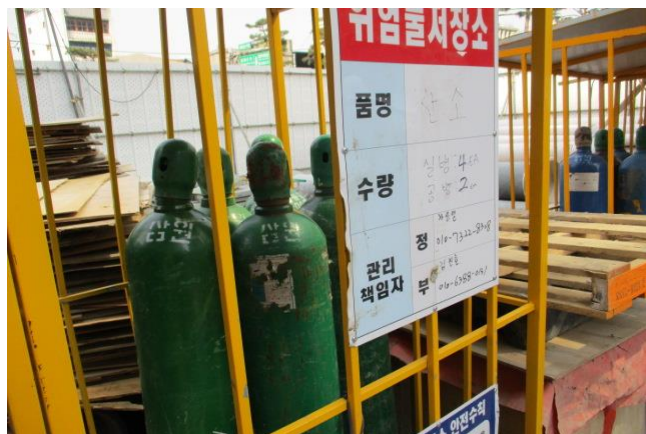
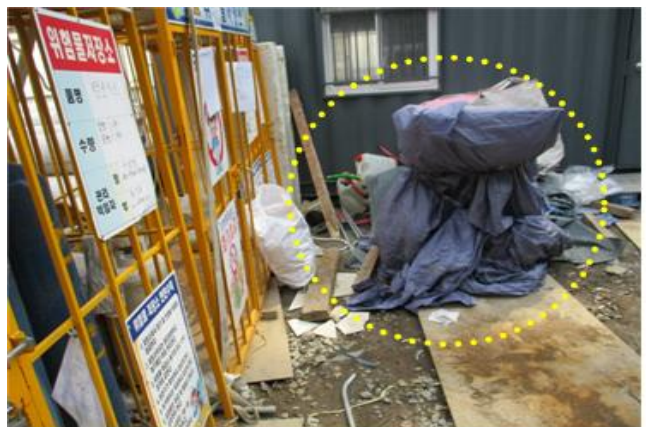
○ 화재/폭발/질식 재해 예방(건축부)

- 현장에 사용중인 위험물보관소는 미시건 및 산소용기 수량이 실제수량과 상이하니 관리바라며 위험물보관소 앞 자재나 기타물건 적치는 비상상황시 대응이 어려우므로 관리요망

※ 건설안전 기본지침 공통-023(산소절단기 및 가스용기), 024(위험물 보관소)

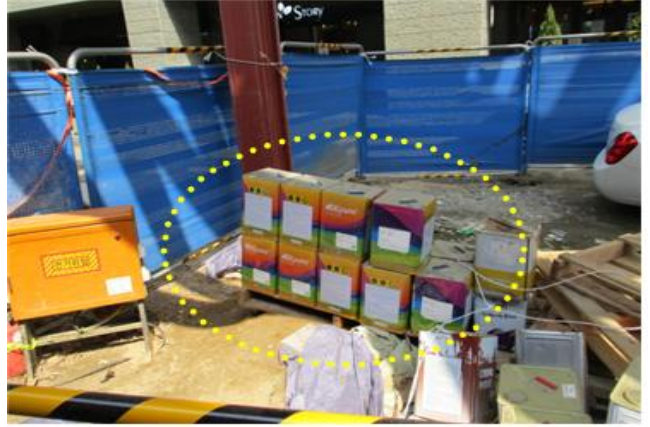
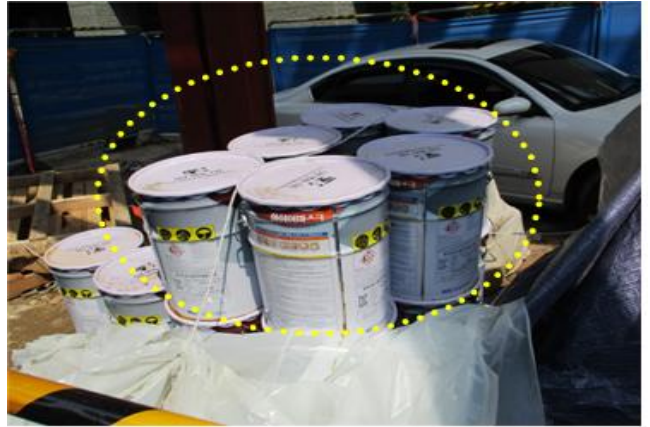
○ 화재/폭발/질식 재해 예방(건축부)

- 현장 분전반 옆 적치된 페인트등 가연성자재는 화재재해 우려가 있으니 위험물보관소에 별도 보관요망

※ 건설안전 기본지침 - 공통 024(위험물 보관소)
