# 정기(기동점검) 점검 결과보고

## [서남물재생센터 고도처리 및 시설현대화사업]

□ 점검일시 : 2022.01.10 (월)

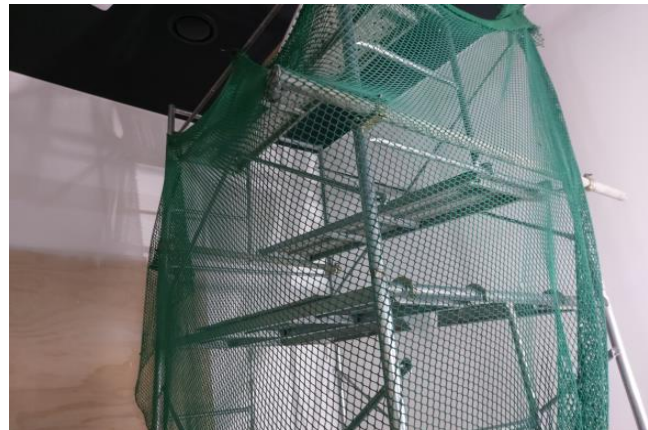
○ 가설통로 안전(건축부)

- 2) 이동식 비계는 승하강 통로를 해치발판 활용하여 내측으로 안전하게 확보하기 바람  
※ 산업안전보건기준에 관한 규칙 제22조(통로의 설치)

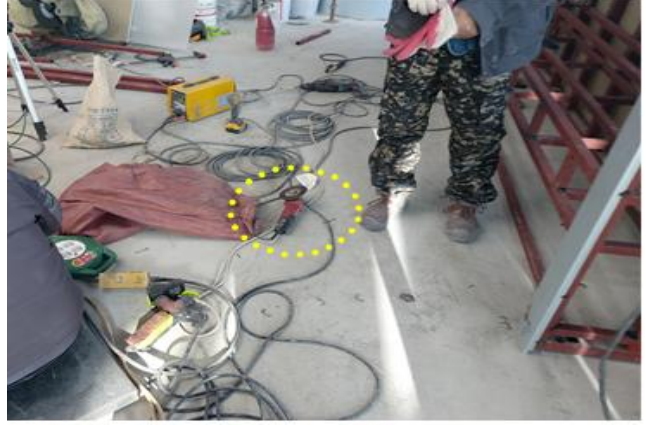
○ 기계기구 안전(건축부)

- 4) 핸드그라인더는 방호덮개를 설치하기 바람
- ※ 건설공사장 안전관리지침 3.2.2 건설기계안전-001(건설기계)

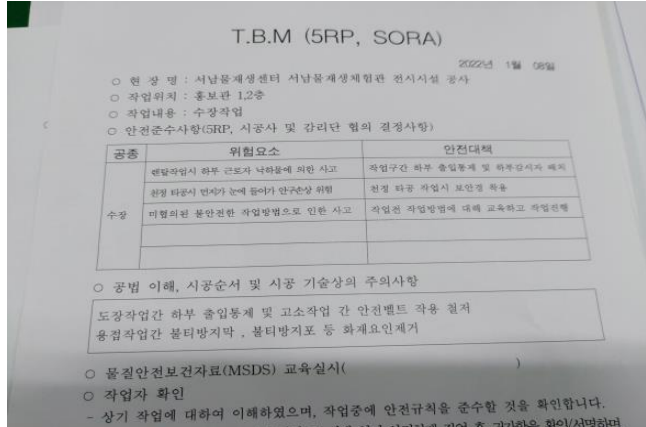
○ 안전보건경영체계(건축부)

- 5) 위험성평가 관련 아래사항에 대하여 보완하기 바람
- ① 위험성평가 시 근로자 참여 관리
- ② 위험성평가 내용을 TBM으로 전파시 TBM 일지에 해당사항 기록 관리
- ③ 위험성 평가 내용에 대한 담당자 지정 관리
