정기(기동점검) 점검 결과보고

[서울연극센터 리모델링 공사]

- 점검일시 : 2022.01.11 (화)
- 점검결과
- ◆ 점검자 : 최영준

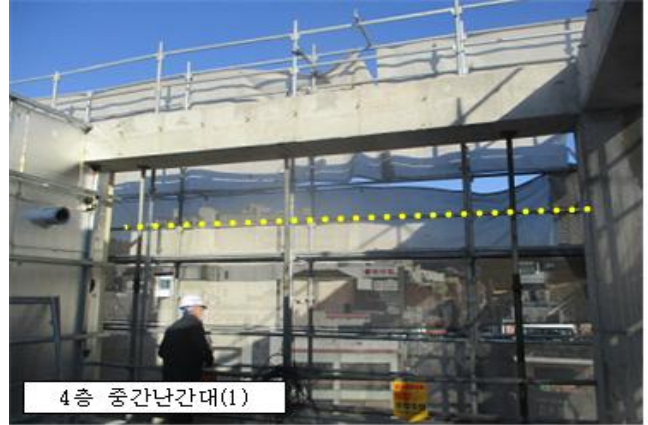
- 1) 지상4층 및 3층 외부 시스템 비계 일부구간에 안전난간이 임시 해체되어 있어 작업자 이동간에 추락재해 발생우려가 있으니 전구간에 대하여 확인을 실시하고 필요조치를 실시하여 관리하기 바람.

※ 산업안전보건 기준에 관한 규칙 제23조(가설통로의 구조),제42조(추락의 방지)

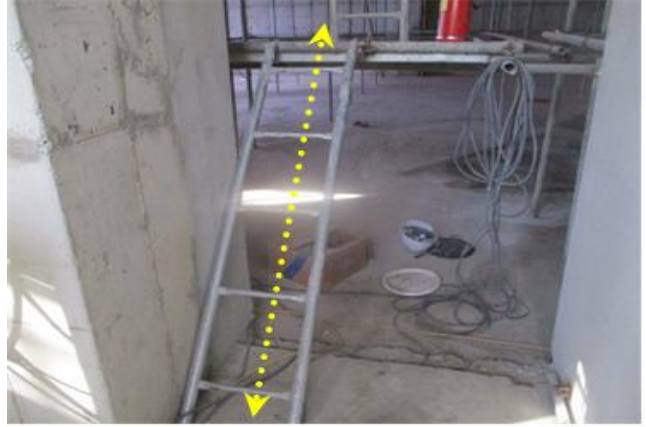
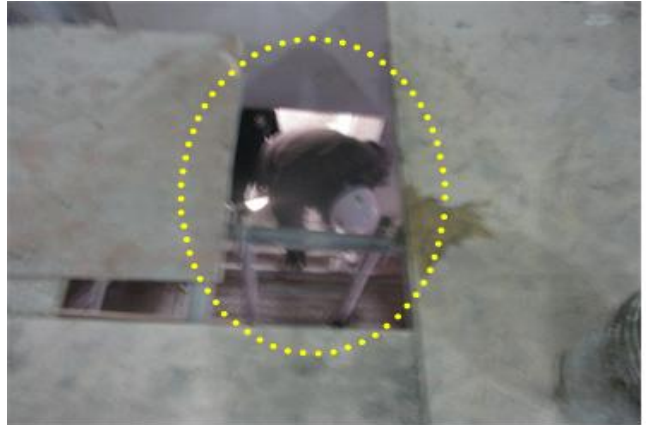
- 2-1) 3층 견출작업장으로 이동하는 통로는 안전난간이 없는 사다리형 자재를 경사구간에 거치하여 사용중으로 작업자 이동간에 전도재해 발생우려가 있고,
- 2-2) 견출작업장 진입구간이 매우 협소하고, 지지대가 없는 개구부 발생구간을 통하여 이동할 경우 작업자 전도 및 추락 등의 안전사고 발생우려가 있으니 보안을 실시하기 바람.

※ 산업안전보건기준에 관한 규칙 제22조(통로의 설치), 제23조(가설통로의 구조), 제30조(계단의 난간)

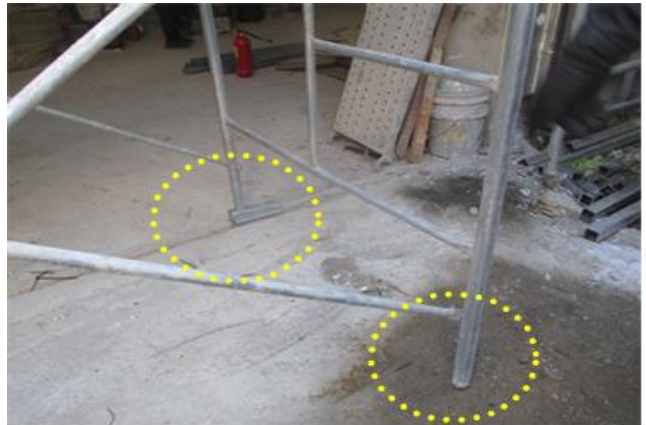
- 3) 작업장 주출입구 주변에 설치되어 있는 이동식 비계는 단차발생 구간에 거치되어 있고, 평탄성을 유지하기 위해 스테인레스 자재를 받침으로 사용하고 있어 작업중에 외력에 의한 흔들림으로 전도재해 발생우려가 있으니 평탄성 확보 및 아웃트리거 설치 등 보안 후 작업을 진행하기 바람.

※ 산업안전보건기준에 관한 규칙 제3조(전도의 방지)

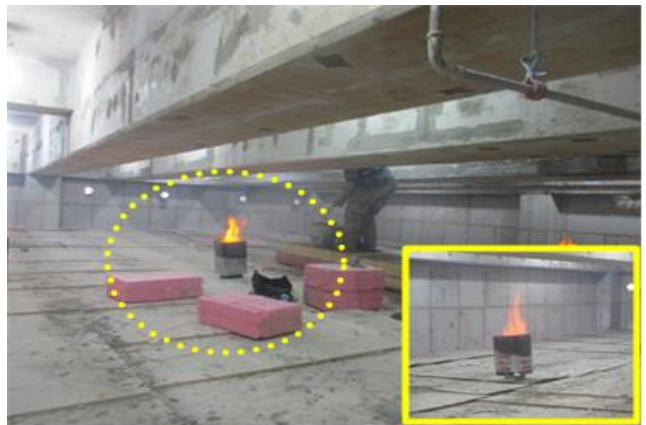
- 4-1) 화재발생 우려가 있는 모든 작업구간에는 주변에 인화성 물질이 없도록 정리정돈을 실시하기 바람, 필히 소화기를 비치하기 바람.
- 4-2) 고체연료를 불안정한 상태로 사용하고 있어 충격에 의한 전도시 화재 등의 안전사고 발생우려가 매우 높으니 재발되지 않도록 전 작업자를 대상으로 특별 안전교육을 실시하기 바람.

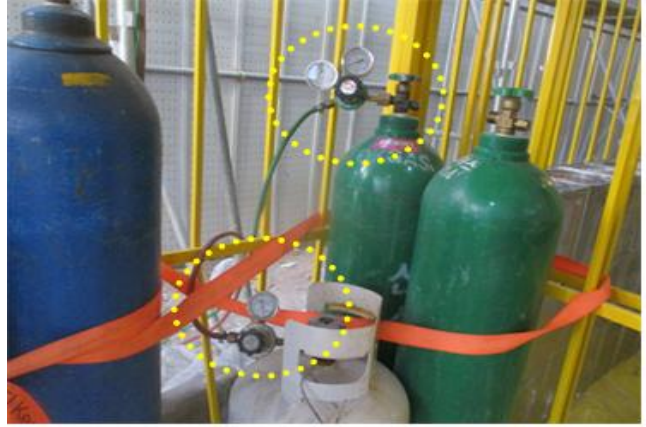
- 4-3) 또한, 가스용시 위험물보관소에서 직접 가스인출사용을 지양하고, 작업종료 후 확인 및 가스용기에 역화방지기를 부착하여 사용하기 바람.

※ 산업안전보건기준에 관한 규칙 제236조(화재위험이 있는 작업의 장소 등), 제289조(안전기의 설치)
