[붙임 1. 유해·위험요인 안전대책 시행(감독일지 첨부양식)]

【 공 사 명 】

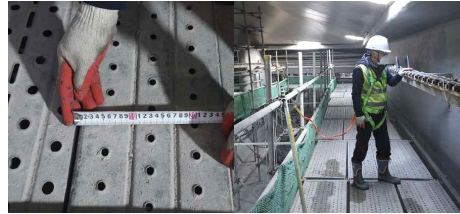
공사종류	공사유형	유해·위험요인	감소대책	이행실적 (사진)	이행일자
토목	가시설	- 검측업무 수행을 위해 강관비계위를 이동하다 발을 헛디뎠다 - 개구부 및 우각부로 추락위험	- 작업발판 사이 간격(3cm이하) 확인 - 안전대 착용 - 우각부 보강 (양변의 비계기둥을 근접하도록 배치)

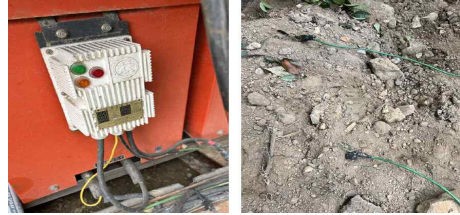
'22.10.05.
-	-	-	-	-	-
-	-	-	-	-	-
상수도	상수도	- 강관 용접작업시 용접기 외함 전기누전으로 인한 감전	- 자동전격방지장치 설치유무 확인 - 접지유무 확인
