정기(기동점검) 점검 결과보고

[영동대로 지하공간 복합개발 2공구 건설공사(토목)]

□ 점검일시 : 2024.04.11 (목)

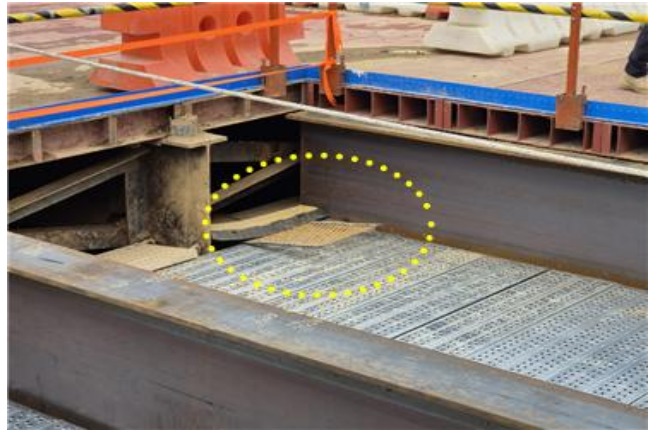
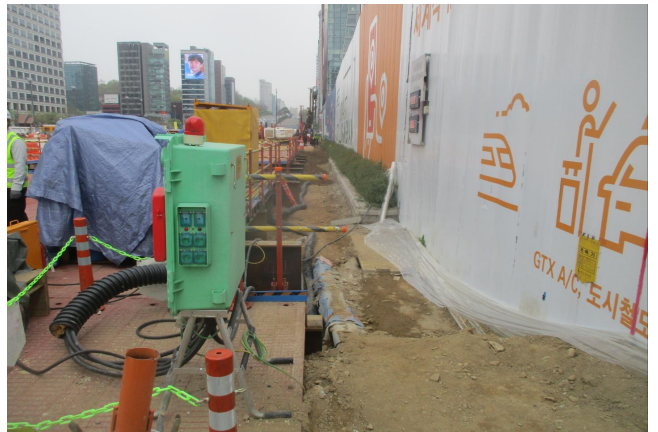
○ 가설통로 안전(영동대로복합개발추진단)

- 주형보 블레이싱 설치 작업장 작업 발판에 와이어 메쉬 작업 발판이 돌출되어 있어 상해나 전도 사고가 발생할 수 있으므로 조치 요망
- 노출된 통신 관로와 주형보 하부가 되메우기가 안 된 상태로 통행 중 관로를 훼손하거나 전도 사고가 발생할 수 있으므로 통행하지 않도록 관리 요망
- ※ 위험성평가 감소대책 미시행
- ※ 산업안전보건기준에 관한 규칙 제3조(전도의 방지), 제22조(통로의 설치)

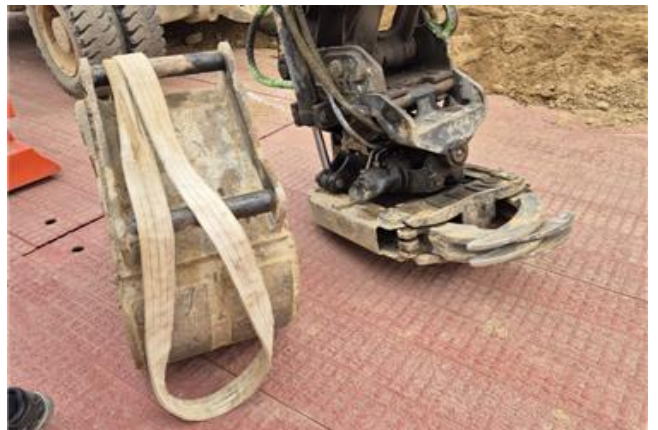
○ 중량물취급 안전(영동대로복합개발추진단)

- 굴착기에 사용 중인 섬유로프에 관리 기준표식(색띠 등)을 부착하여 주기적으로 사용기간을 확인하여 관리 요망
- ※ 위험성평가 권고사항
- ※ 산업안전보건기준에 관한 규칙 제35조(관리 감독자의 유해/위험 방지 업무 등)

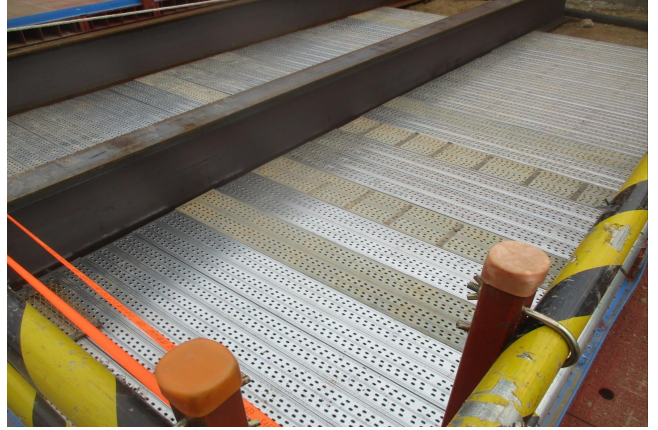
○ [모범사례] 추락재해 예방(영동대로복합개발 추진단)

- 주형보 블레이싱 설치 작업장에 전면에 작업 발판을 설치하여 추락 재해를 예방한 모범사례
- ※ 산업안전보건기준에 관한 규칙 제42조(추락의 방지)

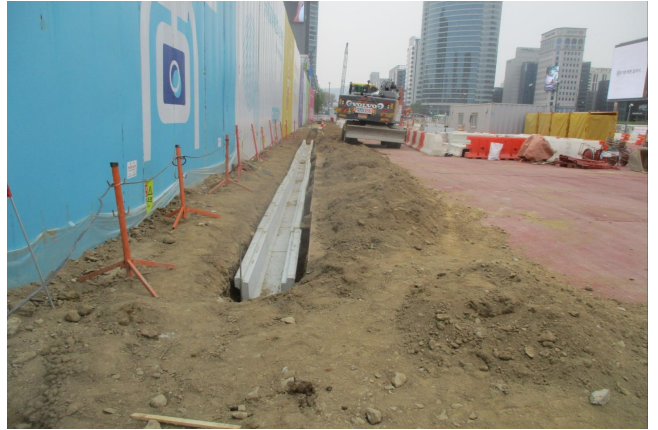
○ [모범사례] 기타 안전관리(영동대로복합개발 추진단)

- 흙막이가시설 배면에 집중호우에 대비하여 설계에는 반영되지 않은 사항이나 비상용 배수측 구를 가설하여 재해를 예방한 모범사례
- ※ 산업안전보건기준에 관한 규칙 제51조(구축물 또는 이와 유사한 시설물 등의 안전 유지)
