“취수장 인근 지천이 취수에 미치는 영향 관련”
암사 취수원 원수 수질 조사 추진계획

2015. 11.

상 수 도 사 업 본 부
(생 산 부)

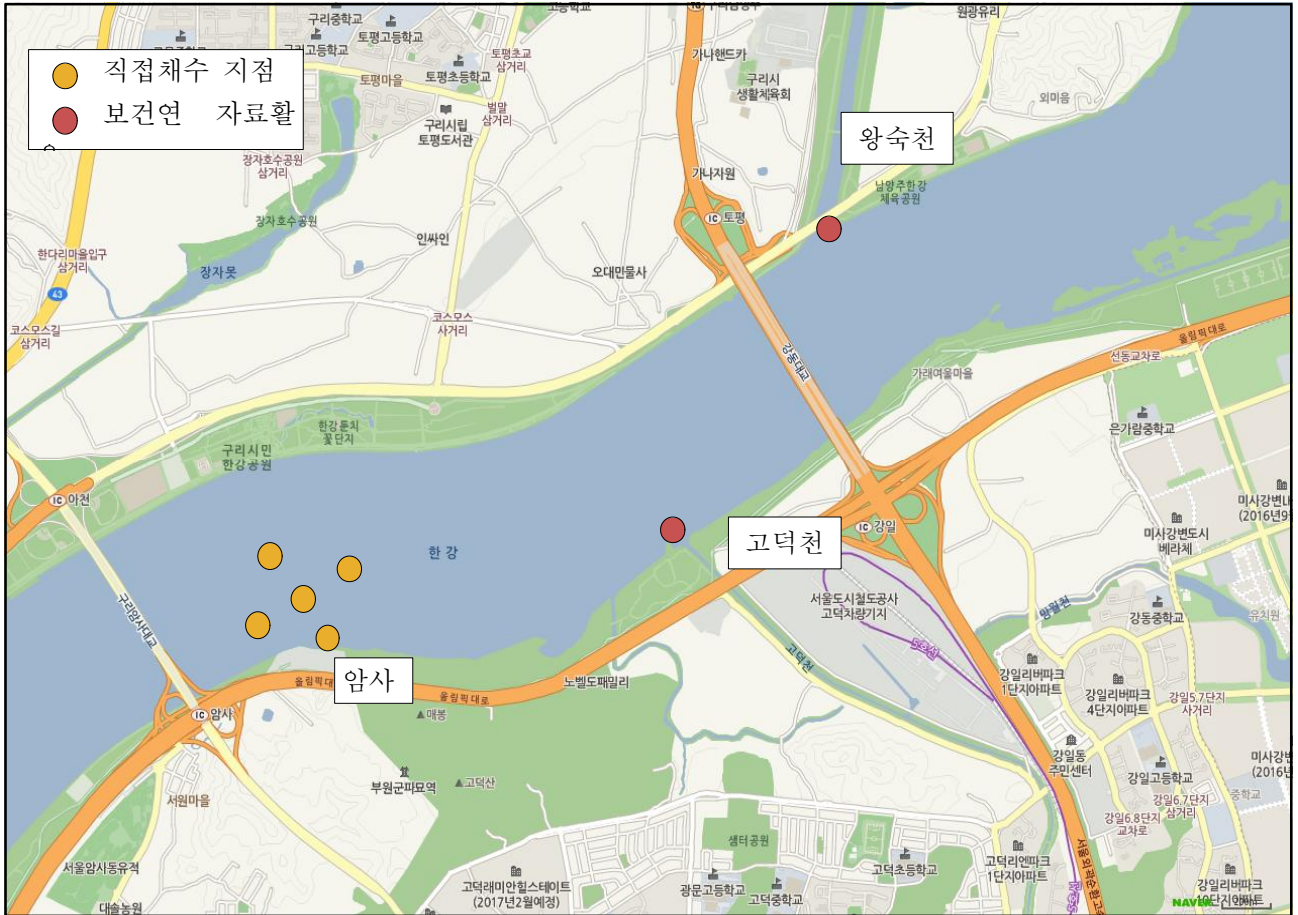
○ 채수지점별 위치도

구 분	왕숙천 수질조사	한강본류 수질조사
조사항목	9항목 (수온, pH, DO, 전기전도도, NH ₃ -N, 조류, TOC, 2MIB, 지오스민)	
조사지점	1지점 : 한강합류지점 (보건환경연구원 자료활용, 불가시 시행)	- 5지점 : 암사취수장 전면5개소, 수심별 3점 - 암사취수장구간은 강변100m 간격으로 3지점, 중간100m 지점 좌우100m 2지점 채수 - 고덕천구간 : 보건연자료 활용 불가시 추가시행
조사시기	월1회 ('15년 11월부터 시행)	
조사방법	- 암사취수장 인근 한강본류 5개지점 채수 (팔당댐 방류량에 따라 예측되는 수체의 흐름에 따라 채수 조정) - 각 조사지점 수심별 3점(표층수, 중간층, 하층)채수 - 분석시 왕숙천에서 유입된 암모니아성질소가 취수지점에 미치는 흐름 및 경향 검토 (수질상 최적의 취수지점 검토)	
추진부서	- 채수 : 암사정수센터 정수과 주관 ※ 선박 : 한강사업본부 광나루안내센터 선박 활용 ※ 시료채수는 1회당 3인 3~4시간 소요예상 - 시료분석 : 서울물연구원 먹는물분석과 주관
