매입임대주택 품질점검 총괄표 [1단계]

- 소재지 : 서울시 광진구 구의동 68-17,18번지
- 주택유형 : **다세대 주택**
- 건설규모 : 1동 12세대
- 대지면적 : 262.2m² (연면적 : 592.65m²)
- 공사기간 : 2020.03.03.(착공일) ~ 2020.08.31(사용승인예정일)
- 현재 진행상황
 - ※ 현공정율 : 5% (기초철근 배근완료시점 기준)

매입임대주택 품질점검 총괄표 [1.5단계]

매입임대주택 품질점검 총괄표 [2단계]

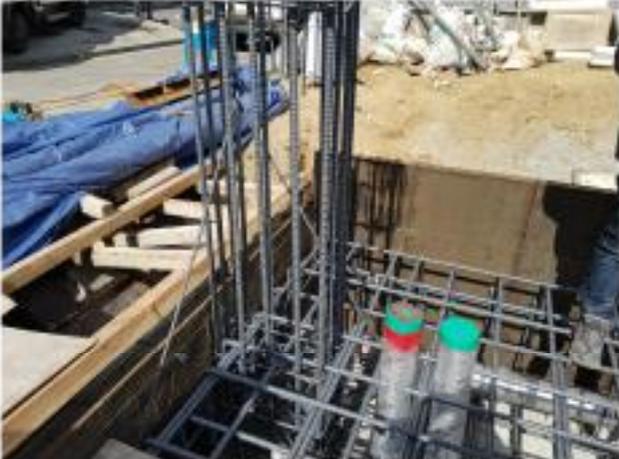
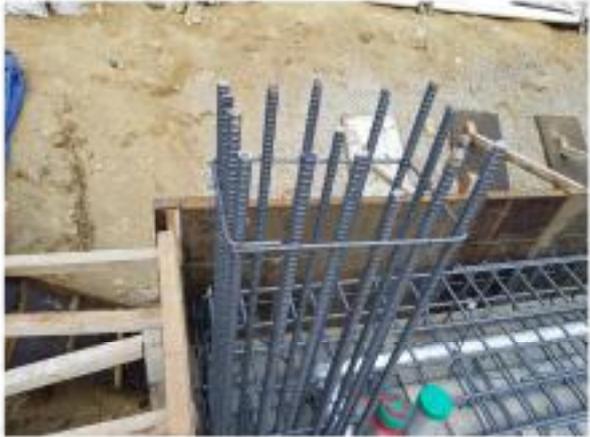
<p>사진5. C1(16-HD22)를 C2(14-H22)로 오시공</p>	<p>사진5-1. C1(16-HD22)로 배근수정</p>

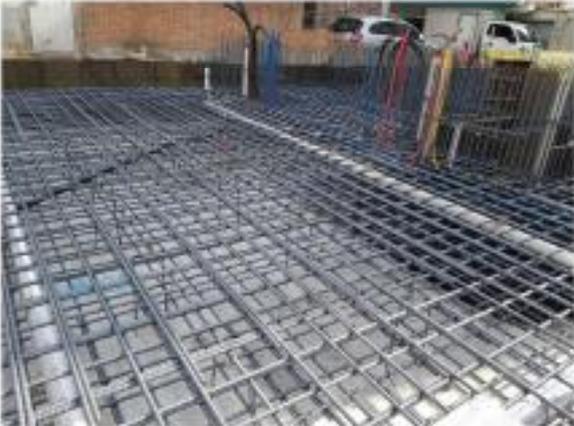
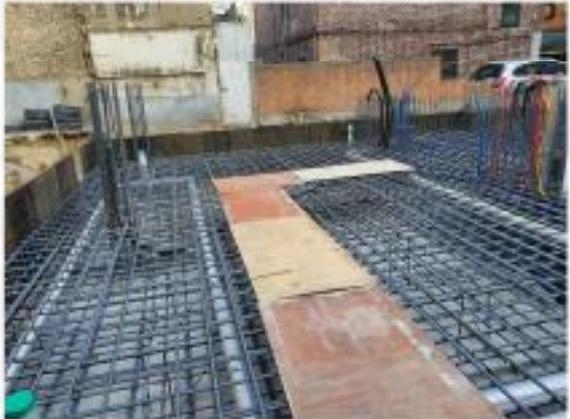
<p>사진6. 발빠짐방지용 작업합판 미설치</p>	<p>사진6-1. 발빠짐방지용 작업합판 설치</p>

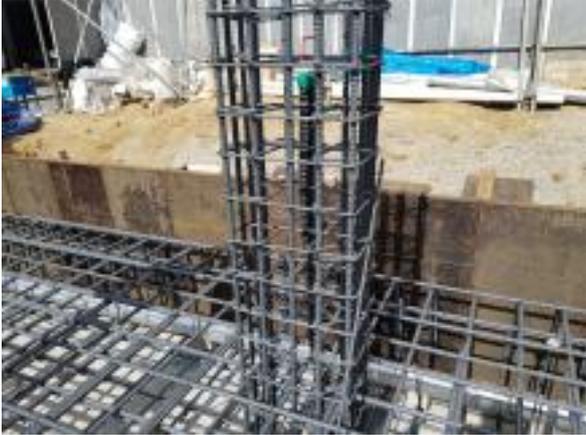
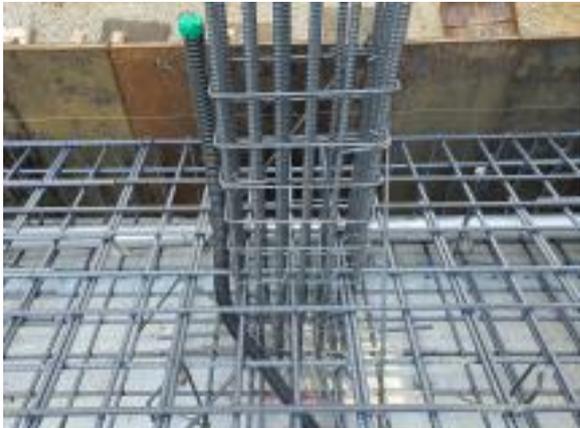
<p>사진7. 기둥내 전기 ELP배관 설치</p>	<p>사진7-1. 기둥내 전기 ELP배관 이동</p>

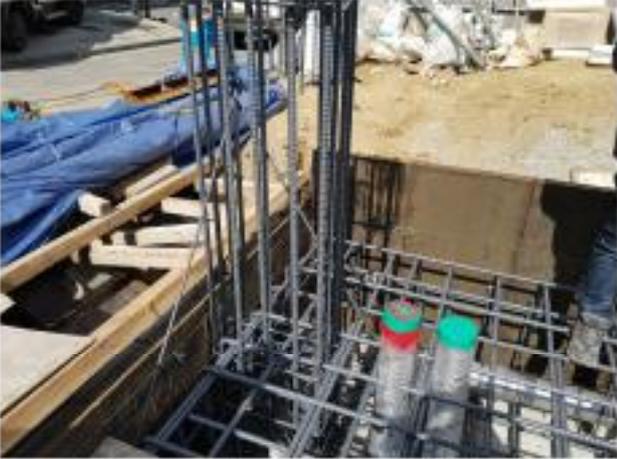
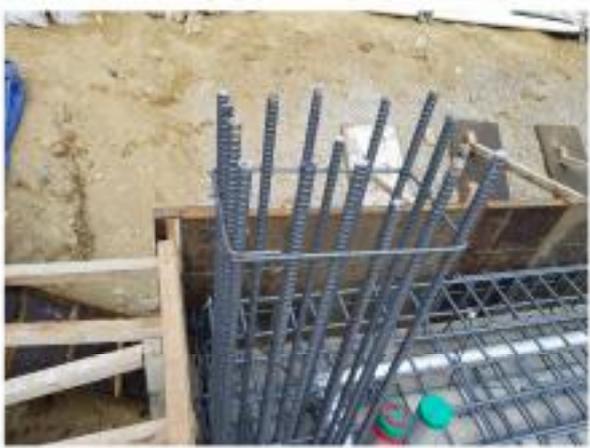
<p>사진5. C1(16-HD22)를 C2(14-H22)로 오시공</p>	<p>사진5-1. C1(16-HD22)로 배근수정</p>

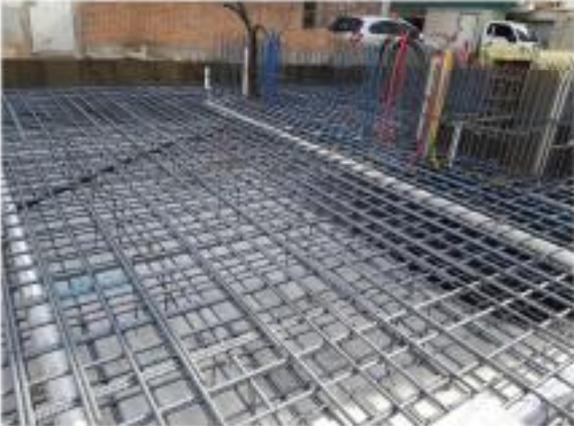
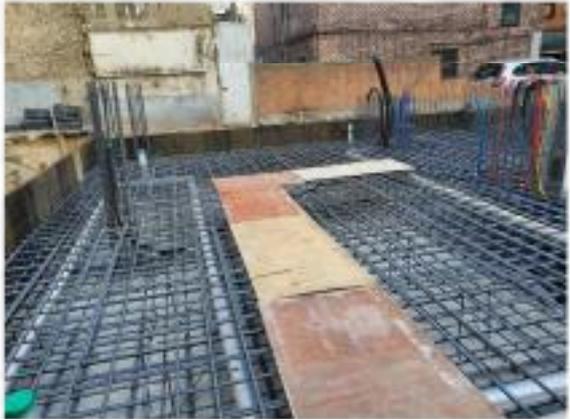
<p>사진6. 발빠짐방지용 작업합판 미설치</p>	<p>사진6-1. 발빠짐방지용 작업합판 설치</p>

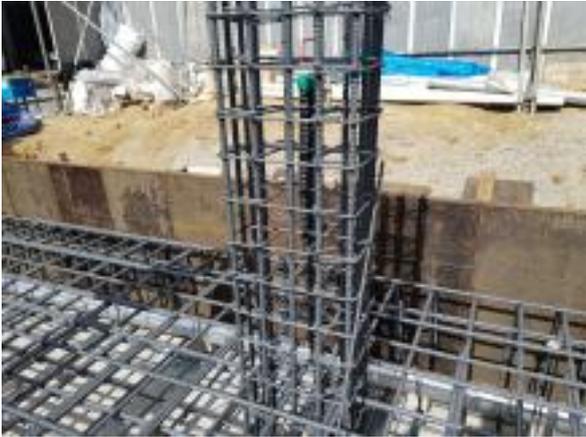
<p>사진7. 기둥내 전기 ELP배관 설치</p>	<p>사진7-1. 기둥내 전기 ELP배관 이동</p>

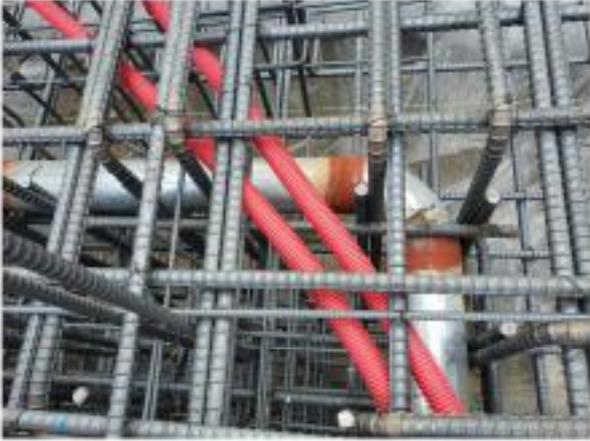
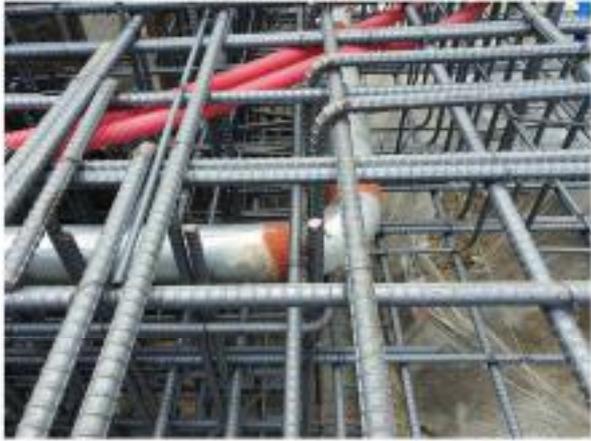
<p>사진8. 기초철근에 배관 용접</p>	<p>사진8-1. 기초철근 배관 용접부위 주변에 철근보강</p>

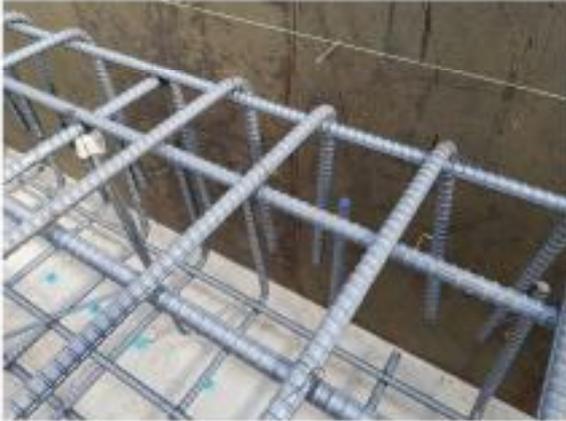
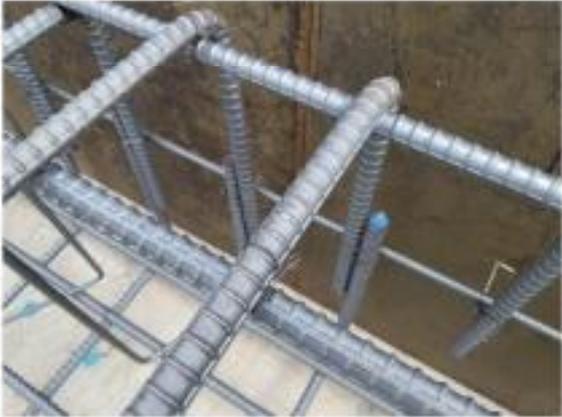
<p>사진9. 기초상부 양카철근 미결속</p>	<p>사진9-1. 기초상부 양카철근 결속완료</p>
<p>194601.05404.3590</p>

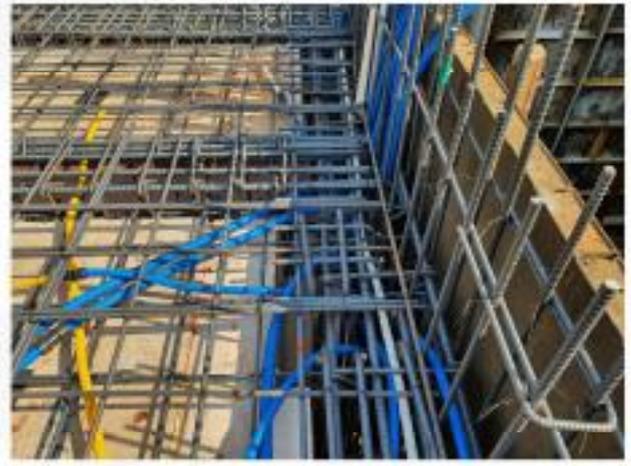
사진1-1 벽체 수직철근 상부 정착근 시공

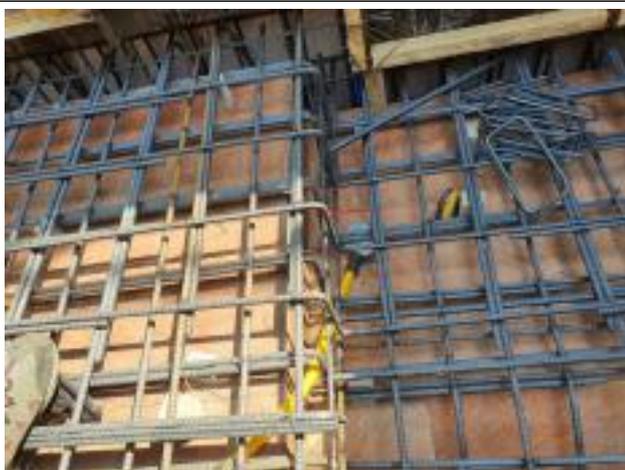
사진2. 계단슬라브 단차이가 있는부분 보철근미시공

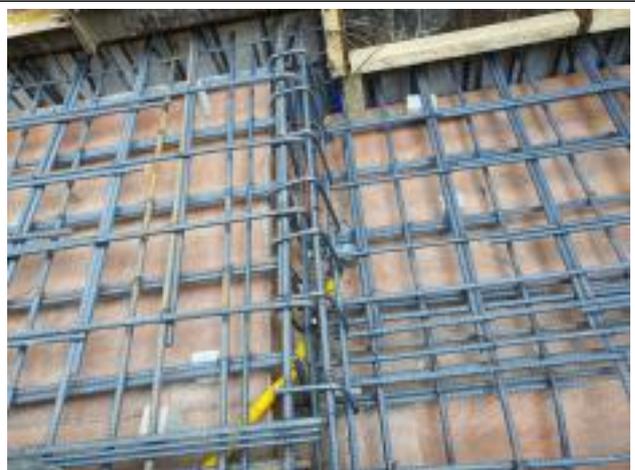
사진2-1. 계단슬라브 단차이가있는부분 보철근시공

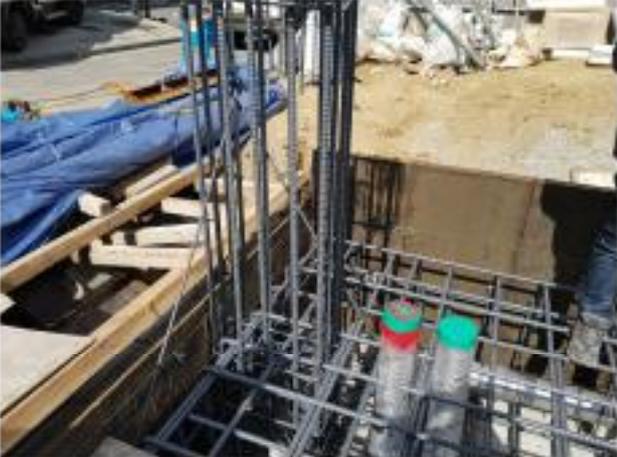
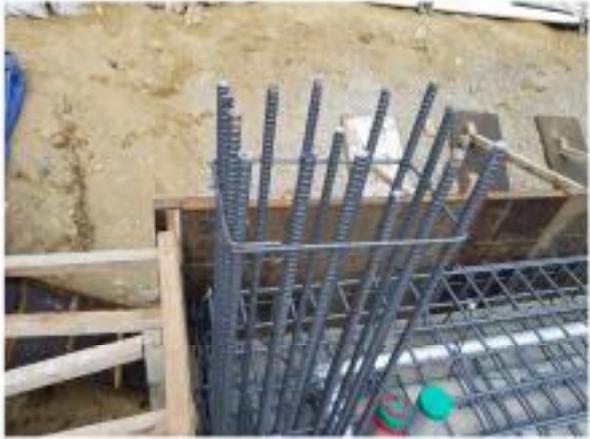
<p>사진5. C1(16-HD22)를 C2(14-H22)로 오시공</p>	<p>사진5-1. C1(16-HD22)로 배근수정</p>

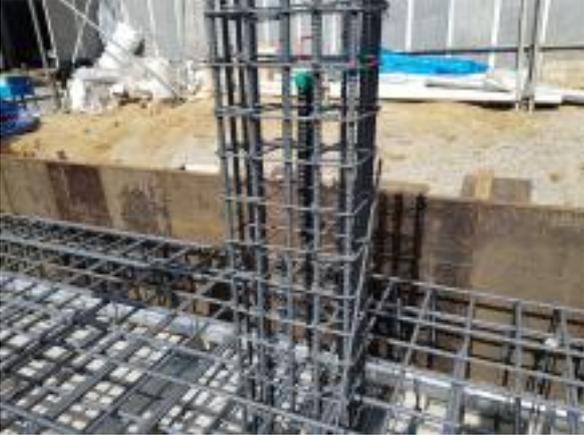
<p>사진7. 기둥내 전기 ELP배관 설치</p>	<p>사진7-1. 기둥내 전기 ELP배관 이동</p>

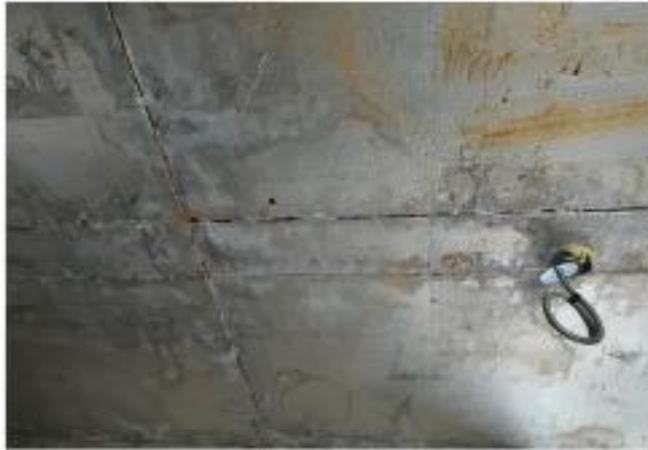
사진1. 계단실 천정단열재 joint 우레탄폼 미충진

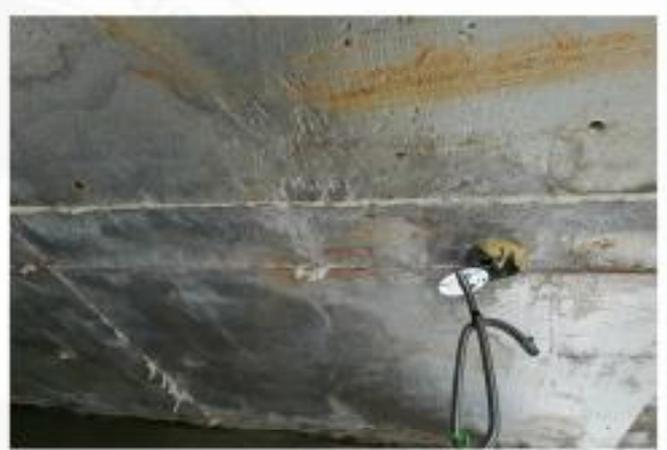
사진1-1. 계단실 천정단열재 joint 우레탄폼 충전

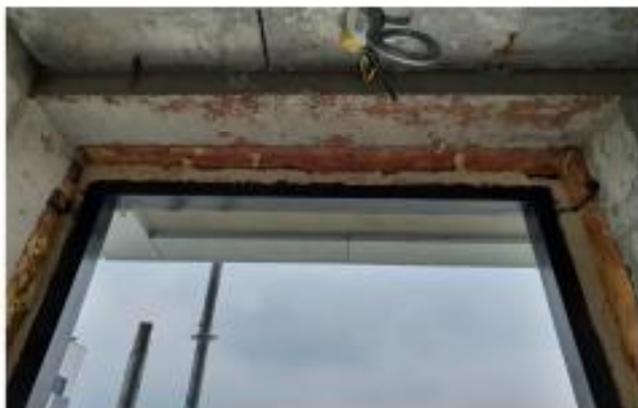
사진2. 옥상 방화문틀 상하부 미고정

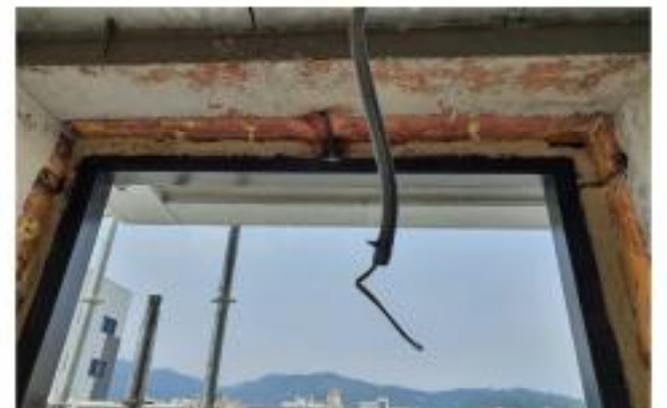
사진2-1. 옥상 방화문틀 상하부 용접고정

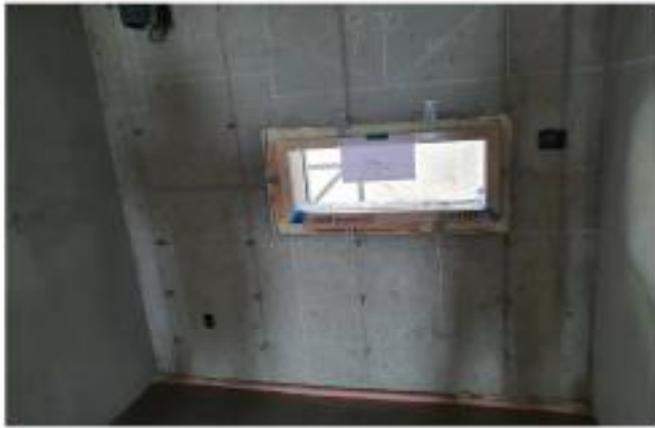
사진3. 세대내부 외벽체 TIE PIN 미제거

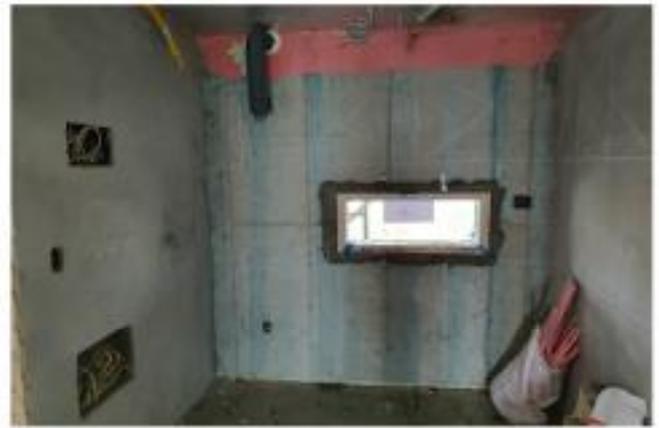
사진3-1. 세대내부 외벽체 TIE PIN 제거

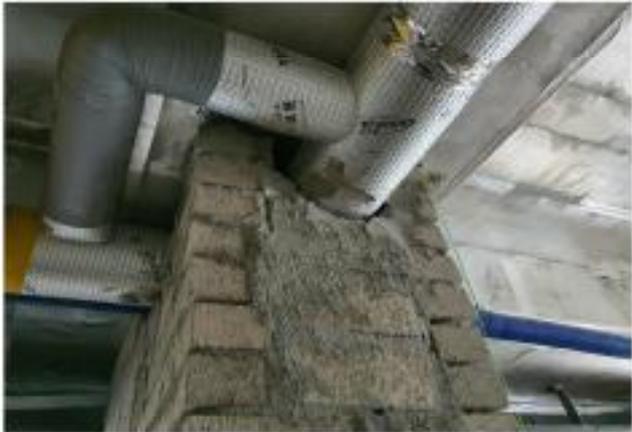
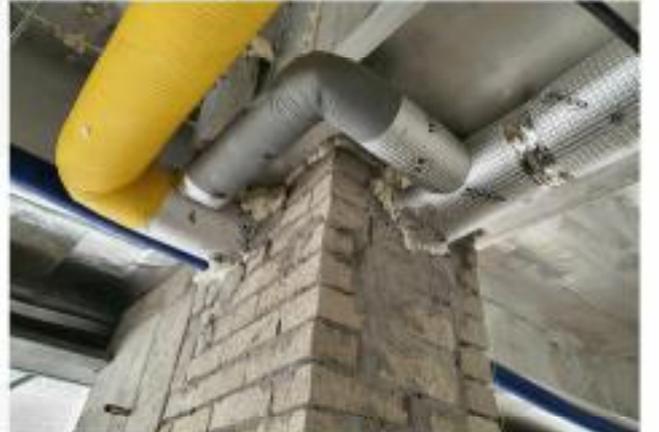
사진4. 설비PIT 배관 연결부위 미충진

사진4-1. 설비PIT 배관 연결부위 충전

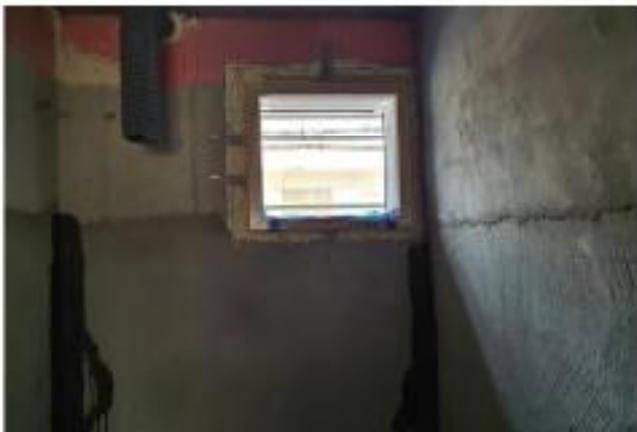
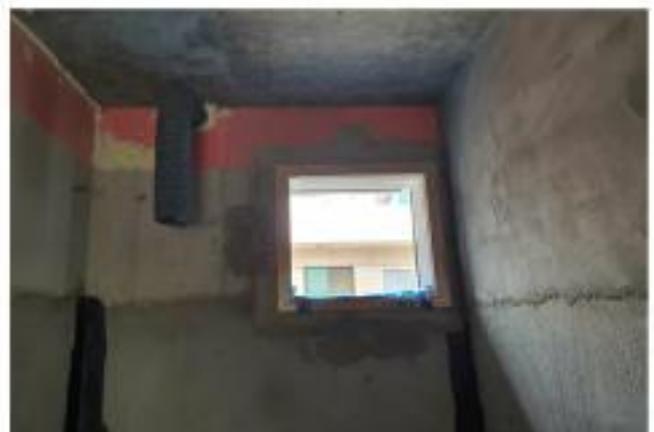
사진5. 샤워부스 옆 창호주위 (H1800부분)방수 미시공

사진5-1. 샤워부스 옆 창호주위 (H1800부분)방수 시공

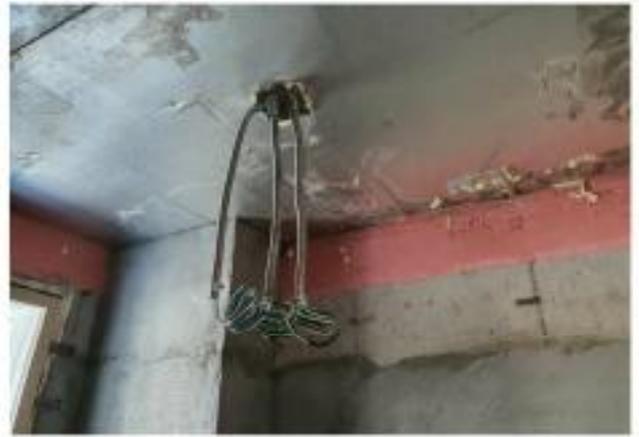
사진6. 6층 천정 전기BOX 금속가요전선관 미사용

사진6-1. 6층 천정 전기BOX 금속가요전선관 사용

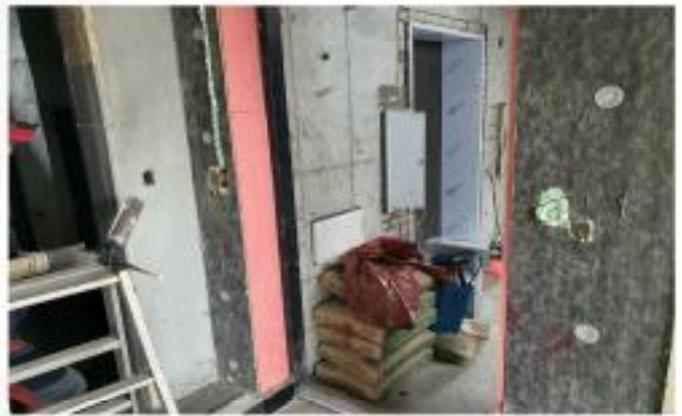
사진7. 601호 현관 전기스위치 신발장과 간섭

사진7-1. 601호 현관 전기스위치 반대편으로 이동설치

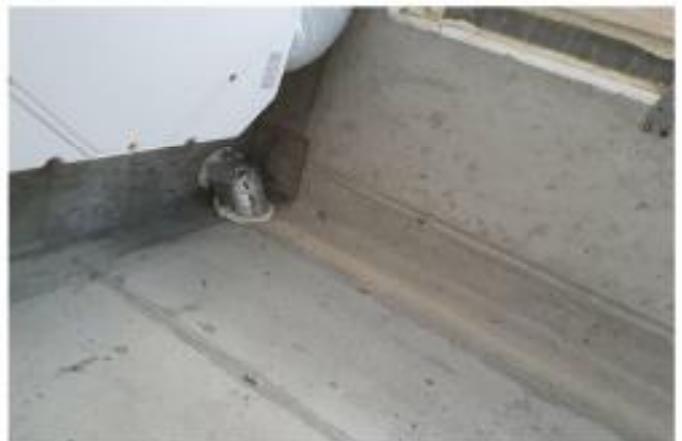
사진8. 501호 발코니 천정 배수관 보온 미처리

사진8-1. 501호 발코니 천정 배수관 보온 처리

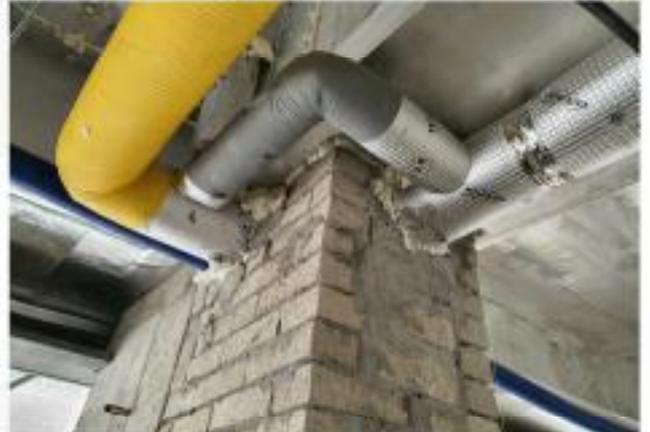
사진4. 설비PIT 배관 연결부위 미충진

사진4-1. 설비PIT 배관 연결부위 충전

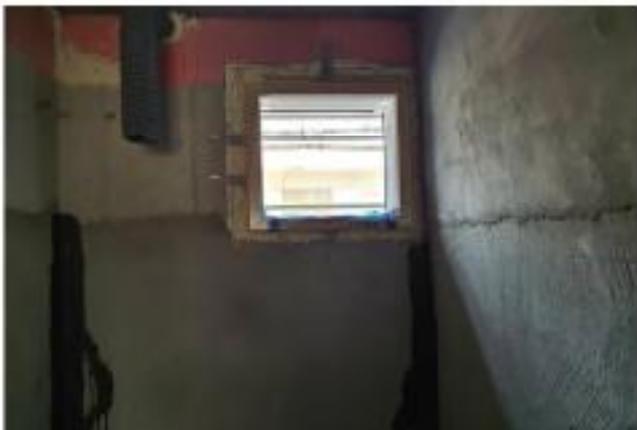
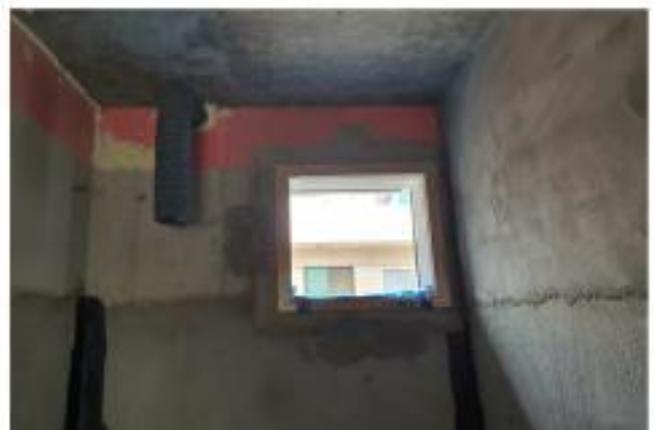
사진5. 샤워부스 옆 창호주위 (H1800부분)방수 미시공

사진5-1. 샤워부스 옆 창호주위 (H1800부분)방수 시공

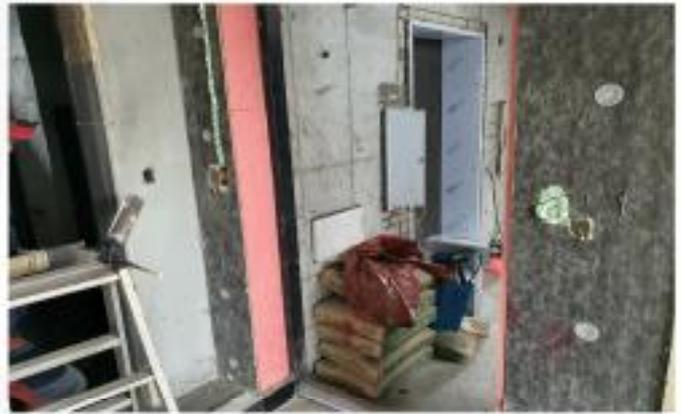
사진7. 601호 현관 전기스위치 신발장과 간섭

사진7-1. 601호 현관 전기스위치 반대편으로 이동설치

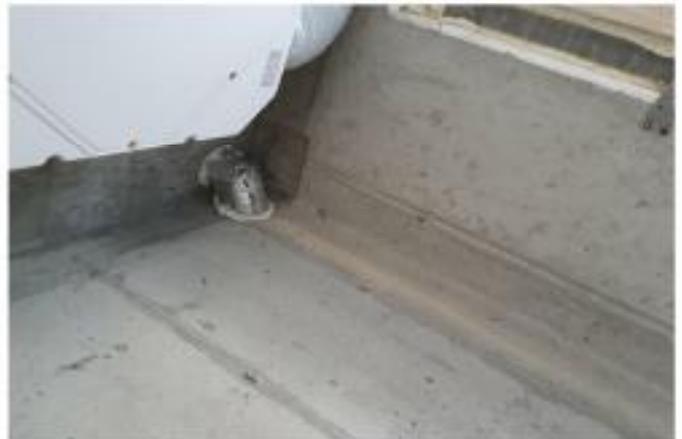
사진8. 501호 발코니 천정 배수관 보온 미처리

사진8-1. 501호 발코니 천정 배수관 보온 처리

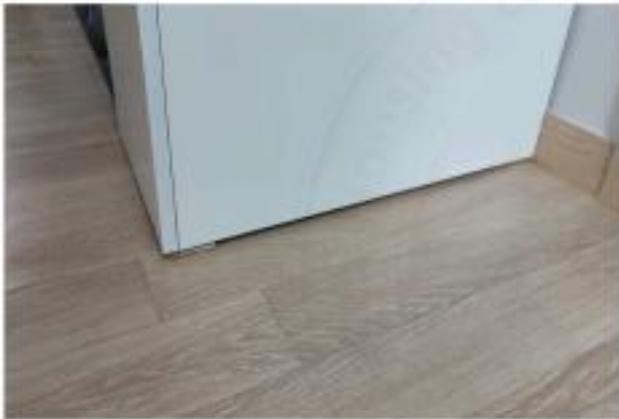
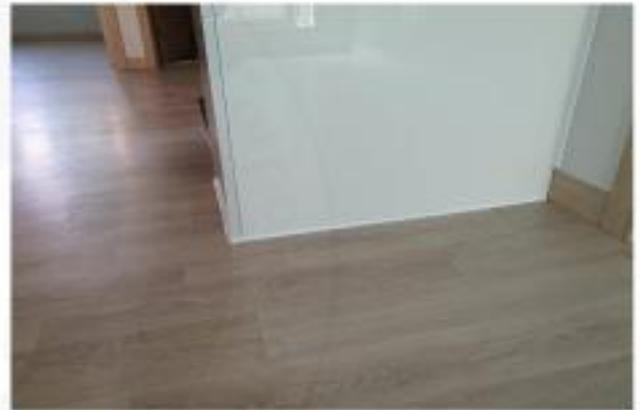
사진1. 신발장과 장판 연결부 미흡

사진1-1. 신발장과 장판 연결부 실리콘마감

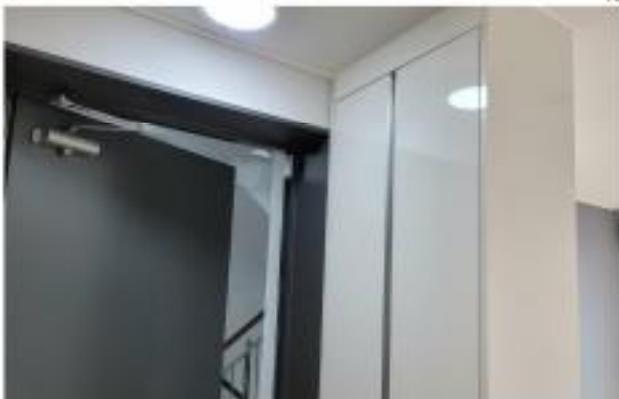
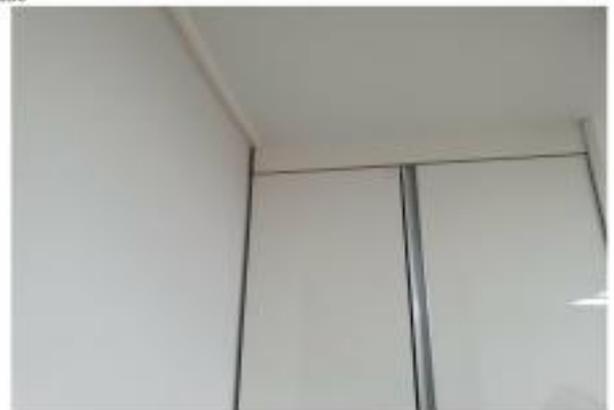
사진2. 신발장 문턱눈물 미설치

사진2-1. 신발장 문턱 눈물 설치

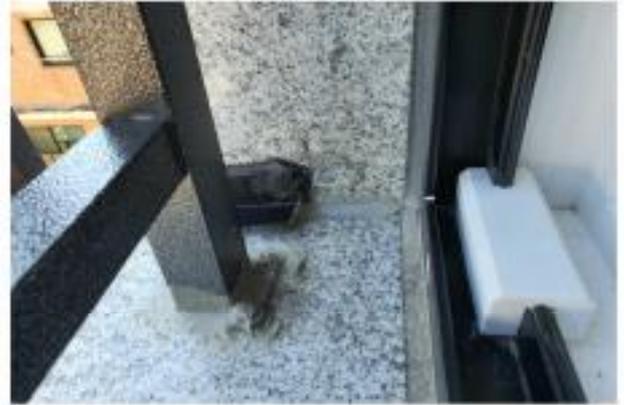
사진3.(501호)거실창 외부 실리콘 마감 불량

사진3-1. (501호)거실창 외부 실리콘 수정

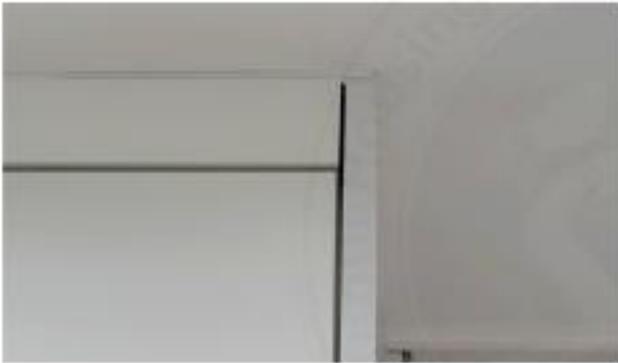
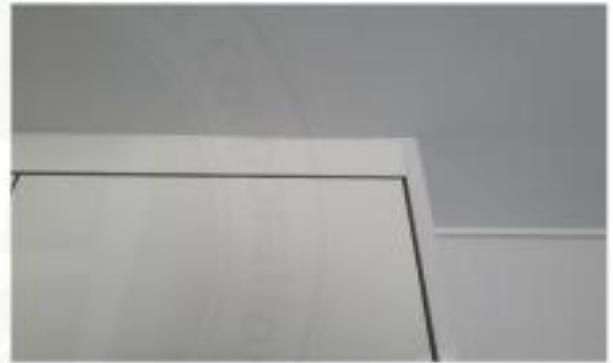
사진4. (402호)상부장 JOINT 마감불량

사진4-1. (402호)상부장 JOINT 실리콘 마감

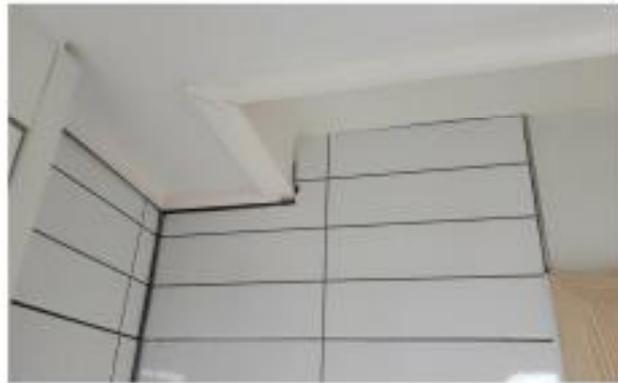
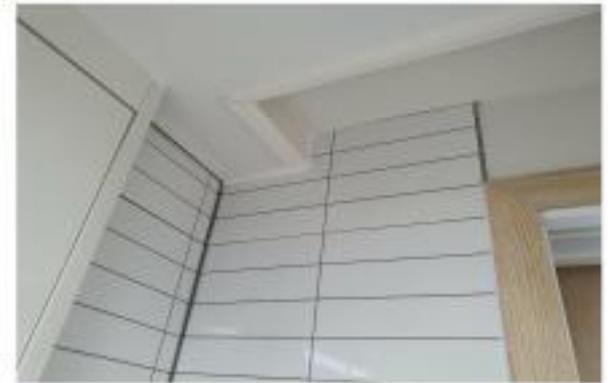
사진5. (203호)벽타일 상부코너 마감불량

사진5-1. (203호)벽타일 상부코너 실리콘 마감

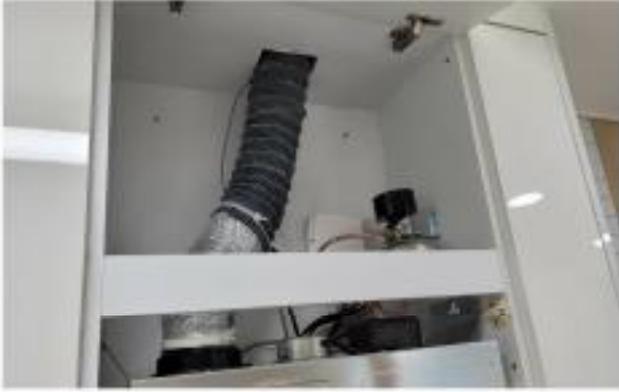
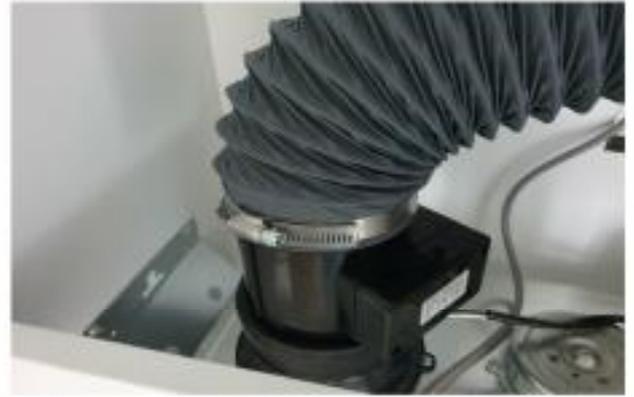
사진6. 전동식 탐파 미설치

사진6-1. 전동식 탐파 설치

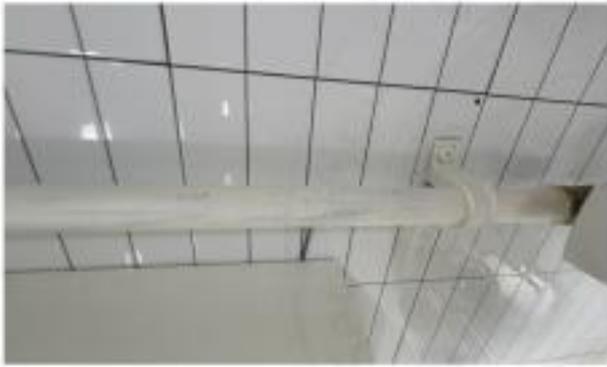
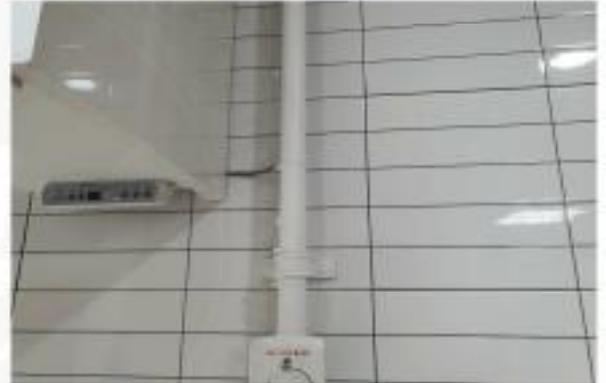
사진7. (301호)가스배관 도장 불량

사진7-1. (301호) 가스배관 재도장

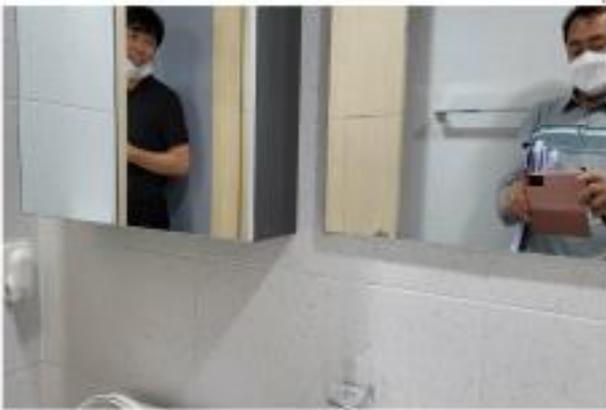
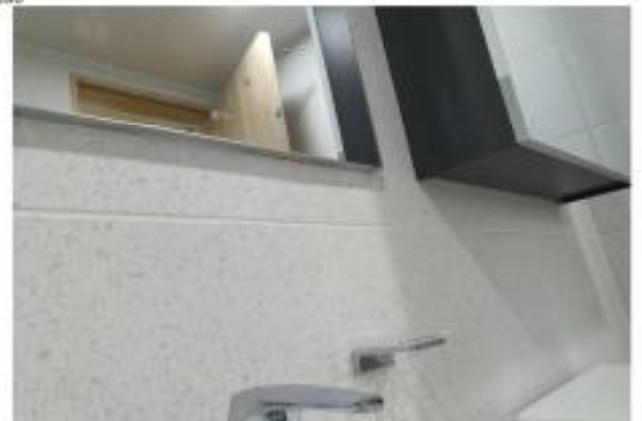
사진8. 수건장 및 거울 미고정

사진8-1. 수건장 및 거울 실리콘 고정

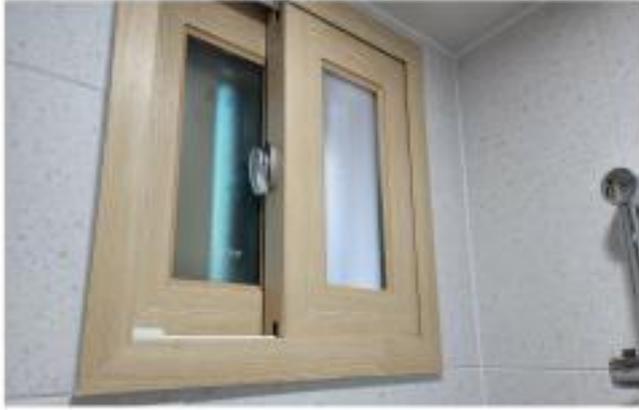
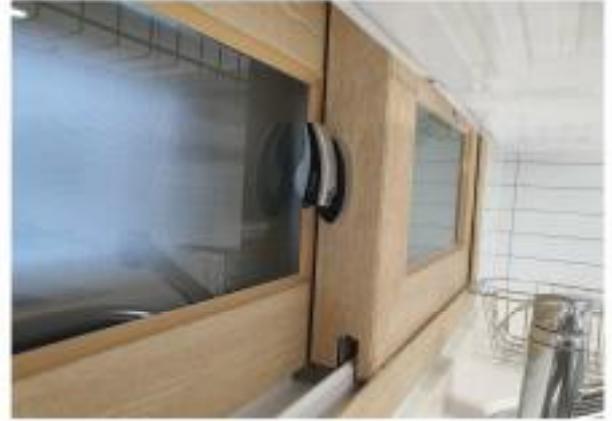
사진9. 크리스탈 닫힘 불량

사진9-1. 크리스탈 수정

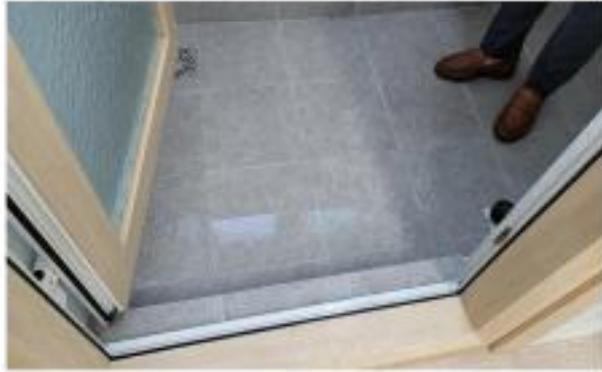
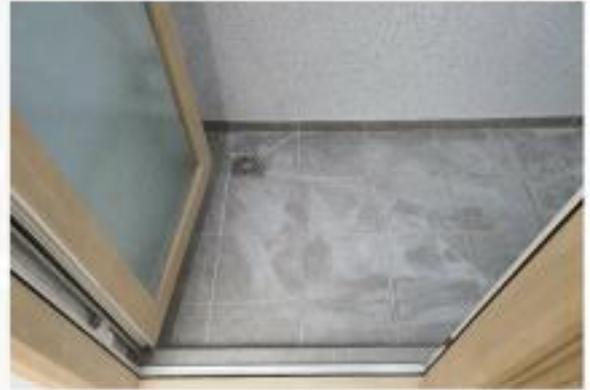
사진10. (303호)바닥타일 구배불량

사진10-1. (303호)바닥타일 구배수정

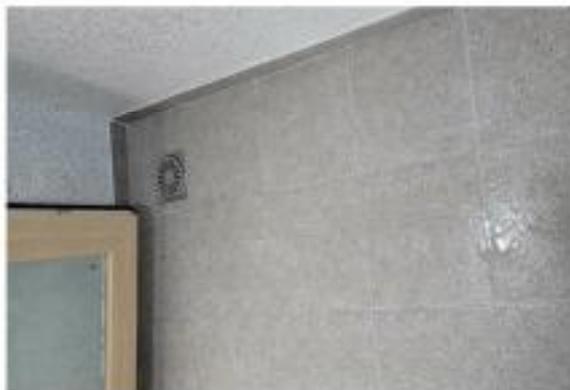
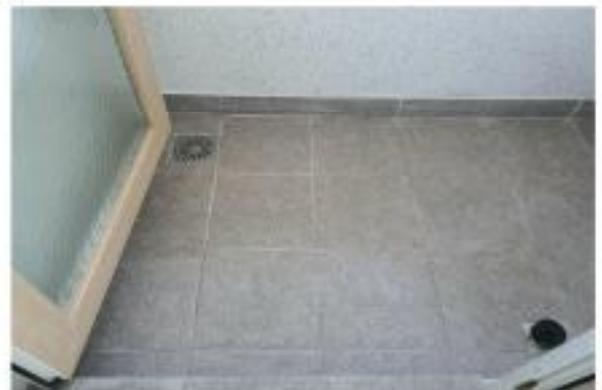
사진10. (402호) 바닥타일 구배불량

사진10-2. (402호) 바닥타일 구배수정

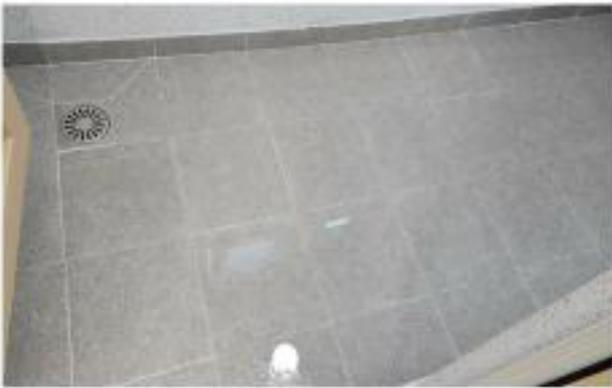
사진10.(403호) 바닥타일 구배불량

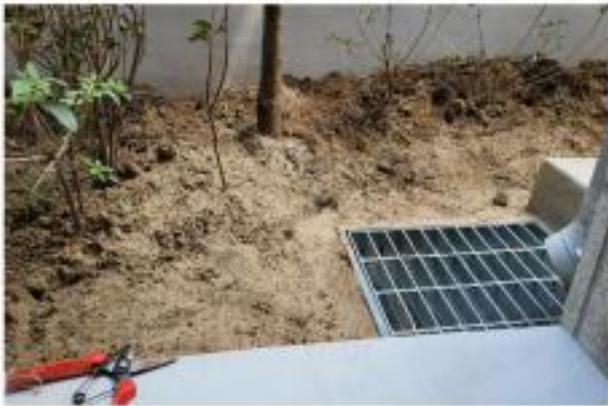
부위	점 검 항 목	점검(지적) 사 항	조 치 사 항	확 인		비고 (사진NO)
				적정	부적정	
우요수	○ 스틸그레이팅(걸음망) 시공 상태	194601604043590		●		
	○ 빗물받이 홈통받이 침수정 면홀 등의 시공 상태			●		
	○ 선홈통 연결부 누수 여부			●		
조경	○ 식재 상태(고사목 여부 등)			●		
	○ 화단 시공상태 (적정 토사확보, 배수구 등)	집수정으로 토사유실 우려	집수정 주변경계 턱 조성		●	사진11
구조물 · 시설물	○ 담장, 옹벽 시공상태(안전성 등)			●		
	○ 외곽헬스 시공상태			●		
	○ 가스배관 방범시설(가시관)설치여부			●		
	○ 강관 인입전주 설치시 접지공사			●		
	○ 방송통신 예비배관 말단 캡 설치			●		
기계실 전기실 등	○ 내부 장비 설치 상태			●		
	○ 내부(바닥,벽,천장 등) 마감 시공상태	1층계단참 하부바닥마감미흡	1층 계단참 하부 타일 마감		●	사진12
	○ 기타 지적사항

사진11. 집수점으로 토사유실 우려

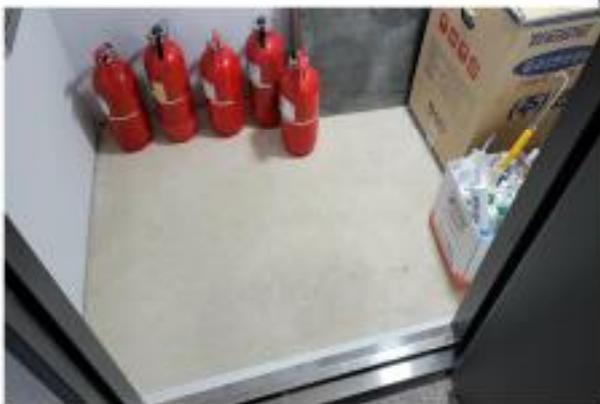
사진12. 1층계단참 하부바닥마감미흡

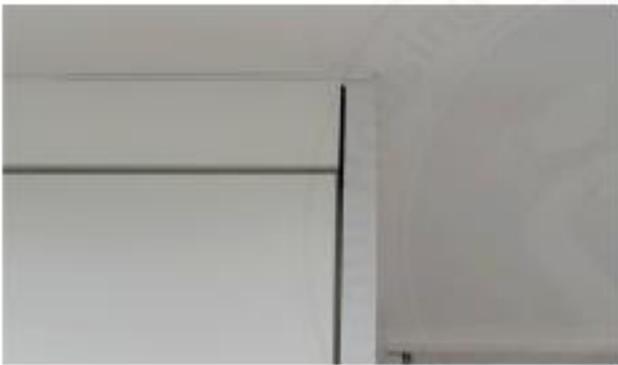
사진4. (402호)상부장 JOINT 마감불량

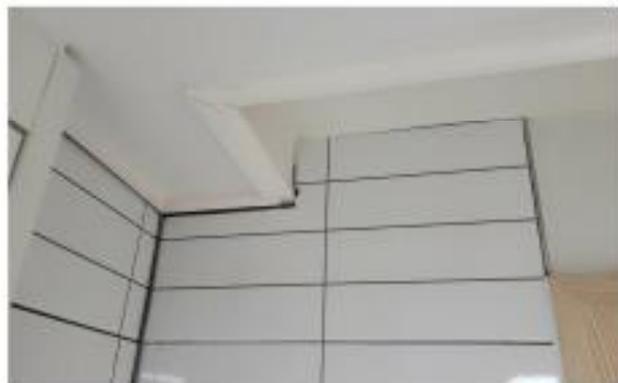
사진5. (203호)벽타일 상부코너 마감불량

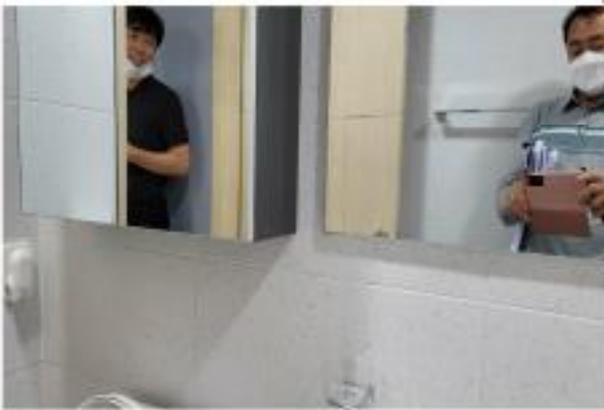
사진8. 수건장 및 거울 미고정

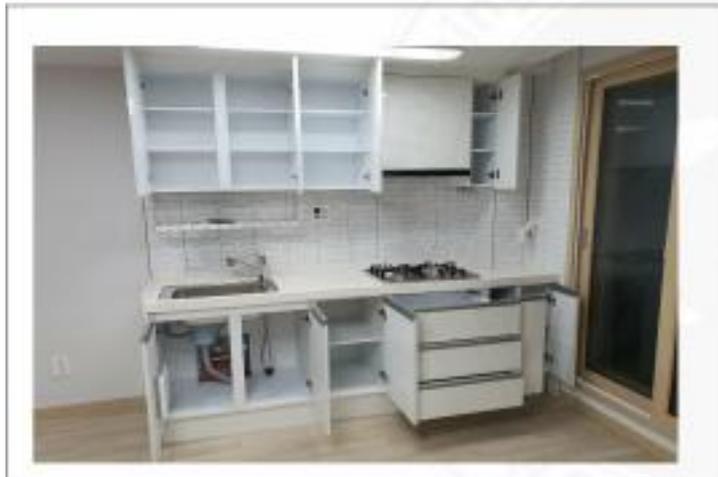
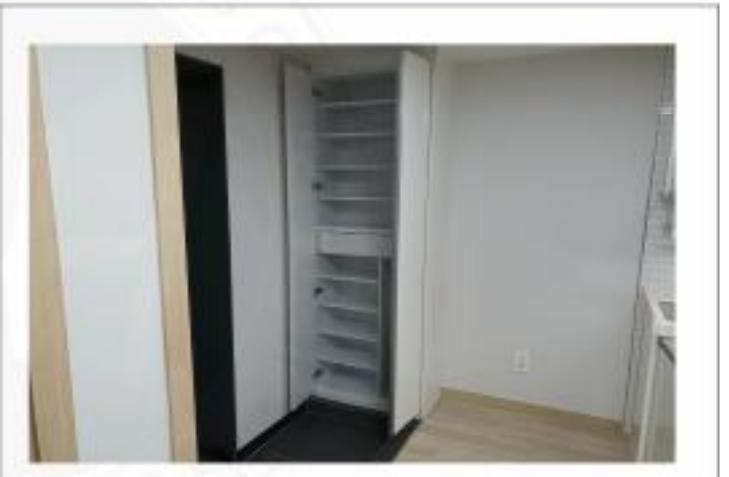
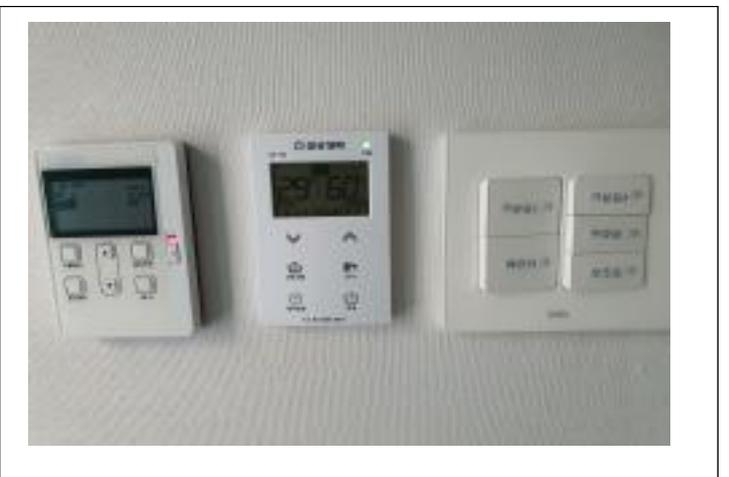
사진3. 베이크아웃 미실시

사진3-1 베이크아웃 실시

사진3-2. 베이크아웃 실시

사진3-3. 베이크아웃 실시

사진3-4. 베이크아웃 실시

사진3-5. 베이크아웃 실시
