# 도로시설물 신축이음장치 안전점검결과 보고서

■ 시설명 : 대치교

■ 점검일자 : 2018년 07월 24일

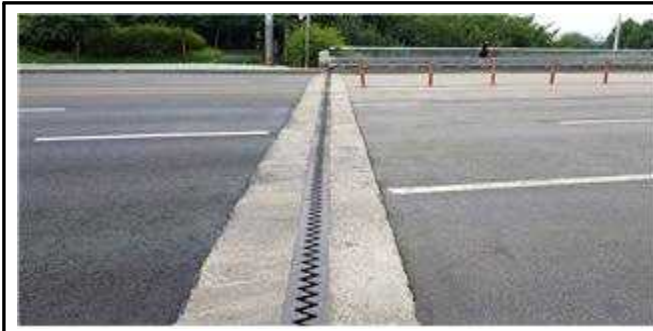
연번1 : 대치교(이상없음)

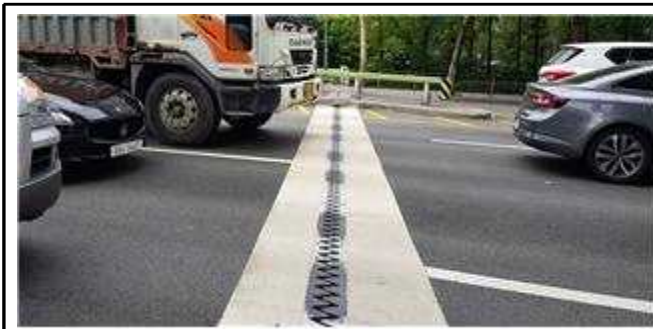
연번3 : 영동3교(이상없음)

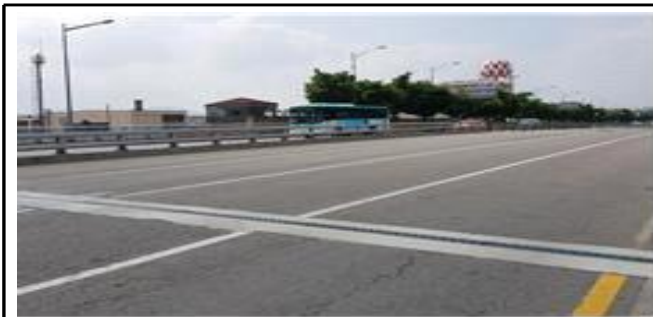
연번5 : 세곡3교(이상없음)

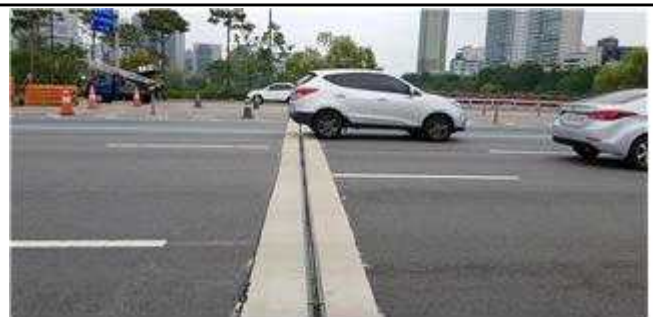
연번6 : 잠실호수교(이상없음)

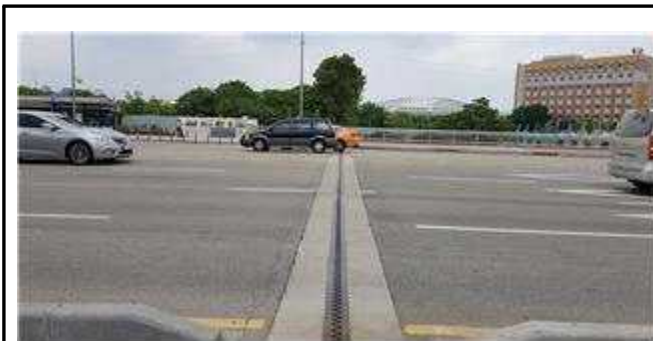
연번7 : 오륜교(이상없음)

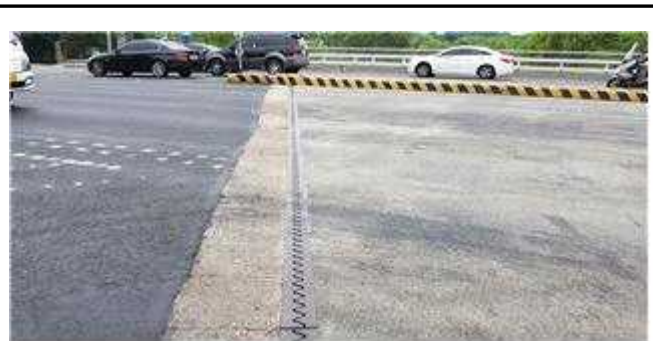
연번8 : 성내교(이상없음)
