추석 대비 도로시설물 순찰 및 정비 보고서

2017. 9.

추석대비 도로시설물 순찰 및 정비 보고서

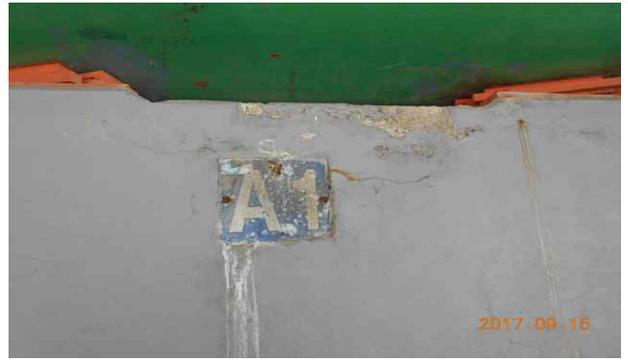
연번:1-2, 교대(A1) 표찰 노후
시설명 : 오금교

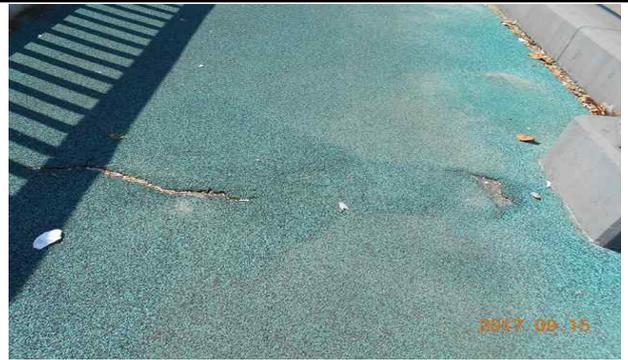
연번:2-2, 탄성포장층 노후
시설명 : 오목교

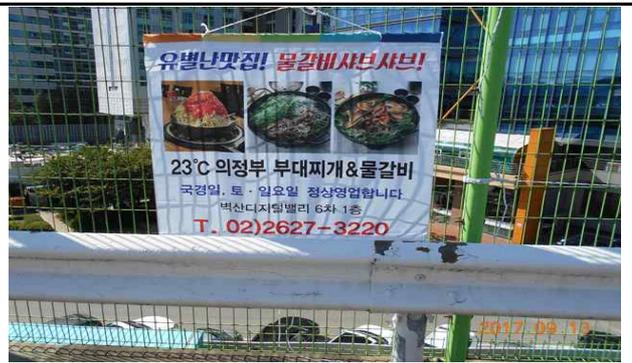
연번:6-1, 프랑카드 게첩
시설명 : 가리봉철도고가

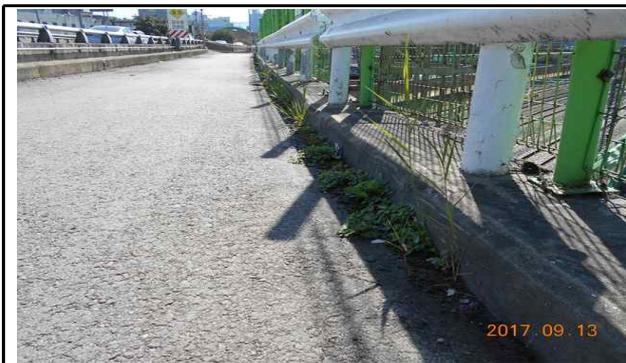
연번:6-2, 잡초 및 토사 적치
시설명 : 가리봉철도고가

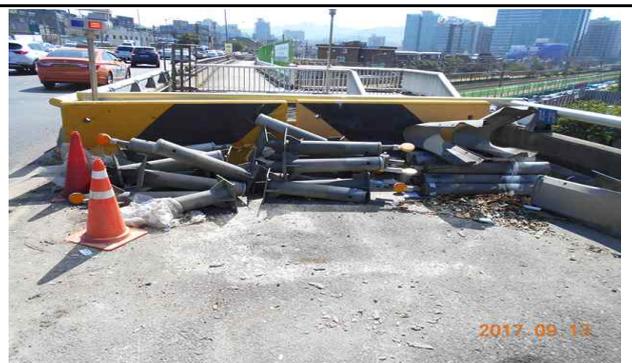
연번:7-1, 공사용 방호울타리 적치
시설명 : 공단IC - A램프

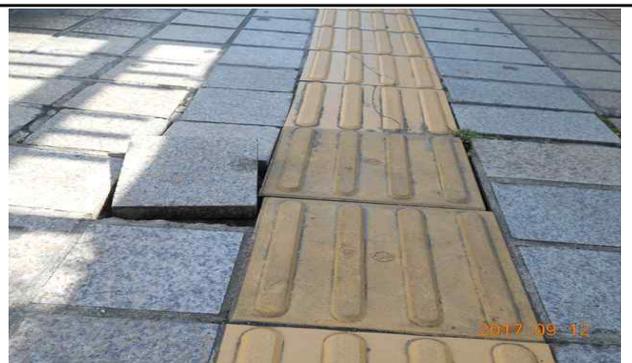
연번:9-1, 보도부 관석 훼손
시설명 : 구로역지하차도

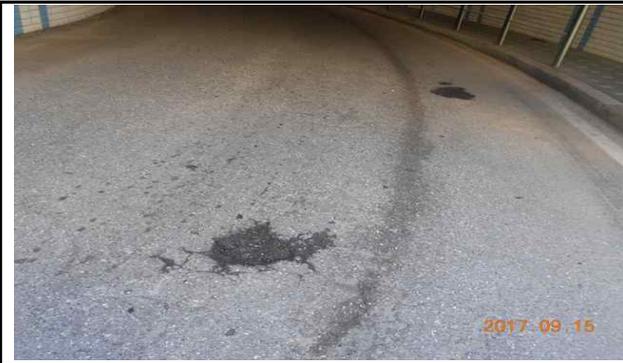
연번:12-1, 포장부 도로 소파
 시설명 : 오목교동측지하보차도

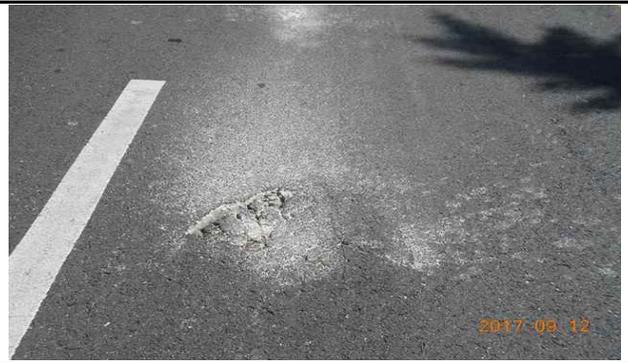
연번:13-1, 포장부 소파 - 대림역3번출구
 시설명 : 도림천복개(좌안)

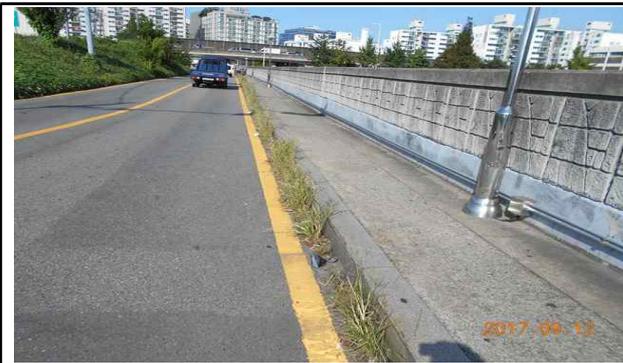
연번:14-1, 상부 포장부 잡초 식생
 내용:도림천하부복개(좌안)

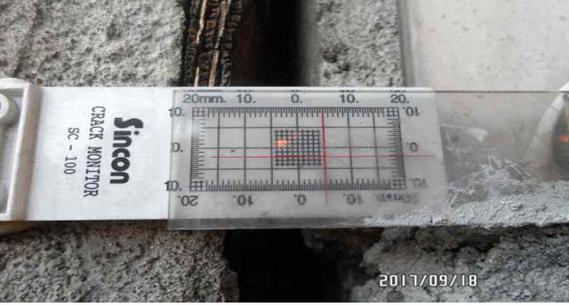
<p>지속관찰 필요</p>
<p>연번: 2-1 위치: BOX 와 용벽접속부 이격조사 내용: 이격거리 5mm</p>	<p>정비 후</p>

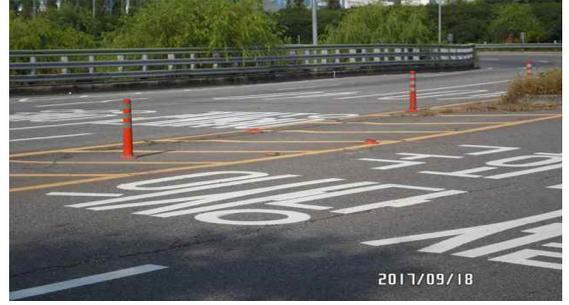
<p>직영반 활용 조치예정</p>
<p>연번: 2-2 위치: 지하차도 초입 도로부 내용: 시선유도봉 파손(N=2개)</p>	<p>정비 후</p>

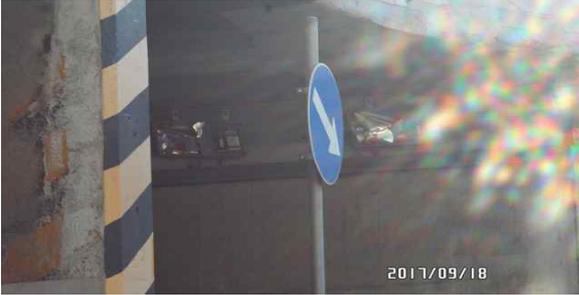
<p>기전과로 이첩처리</p>
<p>연번: 5-1 위치: BOX구간 초입 내용: 램프등 파손(N=2개)</p>	<p>정비 후</p>

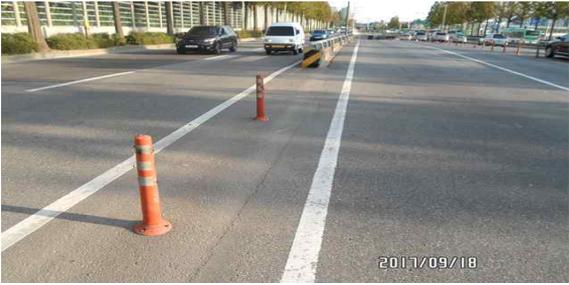
<p>직영반 활용 조치예정</p>
<p>연번: 6-1 위치: 지하차도 종점부(행주방향) 내용: 시선유도봉 파손</p>	<p>정비 후</p>

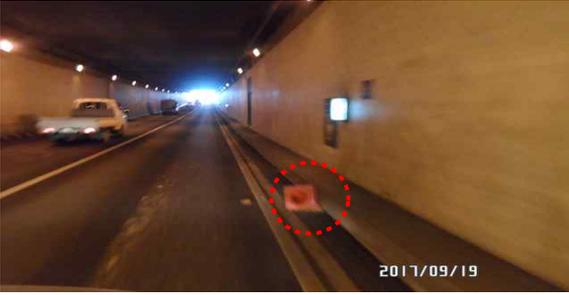
<p>즉시조치 완료</p>
<p>연번: 1-1 위치: BOX구간 (공항방향) 내용: 도로 배수로 낙하물 존치</p>	<p>정비완료</p>

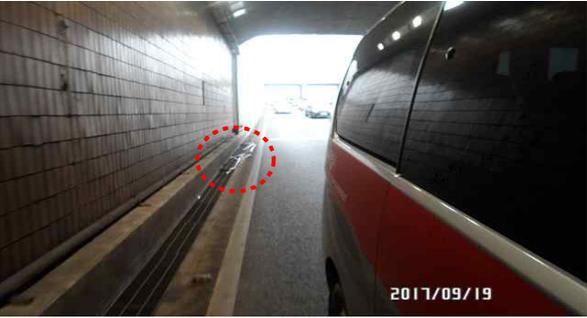
<p>직영반 활용 조치예정</p>
<p>연번: 2-1 위치: BOX 구간 초입(광명방향) 내용: 낙하물 존치</p>	<p>정비 후</p>

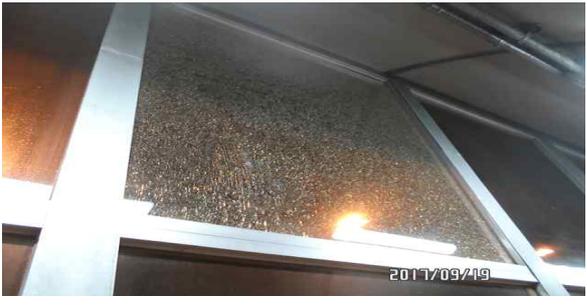
<p>일상유지보수공사로 정비예정</p>
<p>연번: 3-1 위치: 터널 초입에서 50m 지점로부 내용: 보행로 방음벽 파손</p>	<p>정비 후</p>

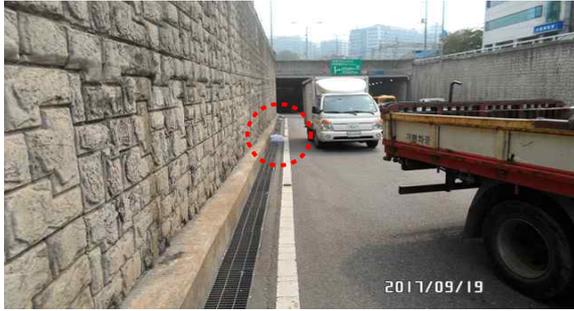
연번: 5-1 위치: 옹벽구간 배수로(구로방향)
내용: 낙하물 존치

직영반 활용 조치예정

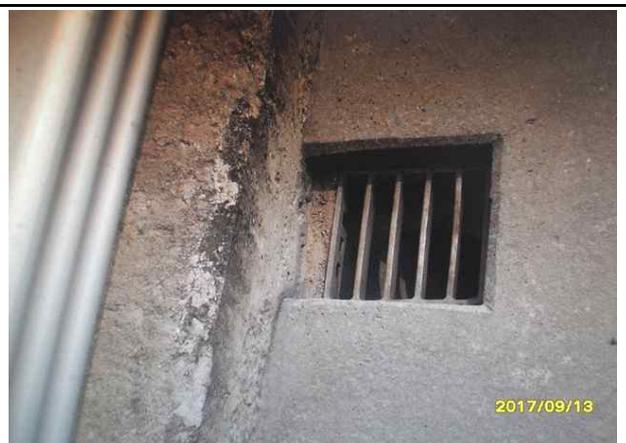
정비 후

연번: 3-1 범박터널 방향 우측 배수구 막힘

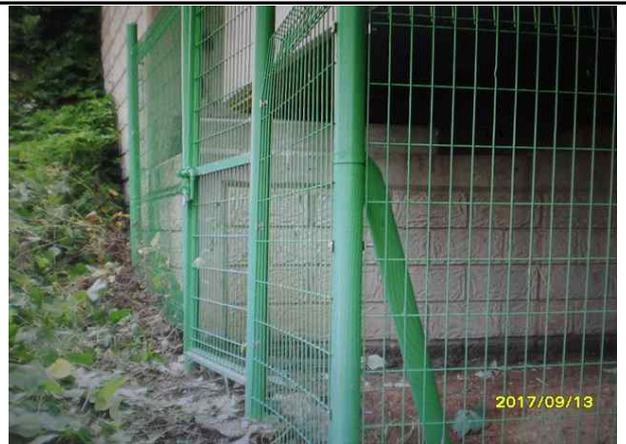
정비 후

연번: 3-2 교량하부 웨스 잡초 발생

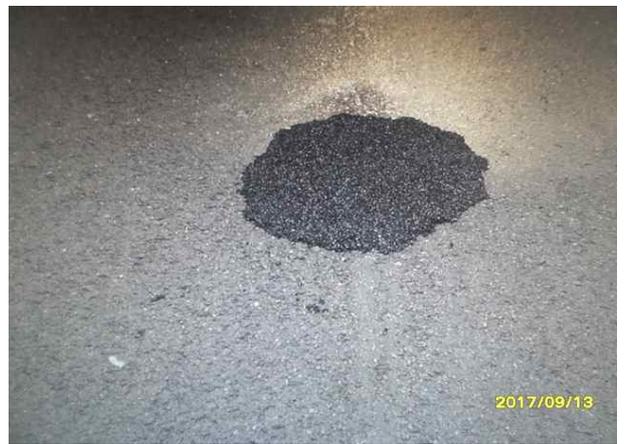
정비 후

연번: 5-1 영등포 방향 지하차도 종점부 포장면 소파 발생(0.3*0.3)

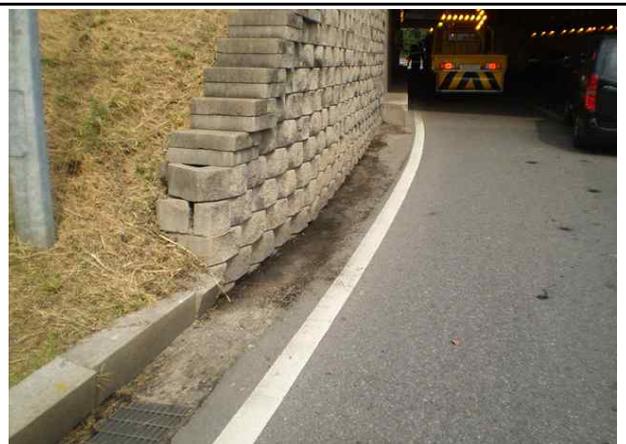
정비 후

연번: 5-2 영등포 방향 지하차도 시점부 잡초 발생

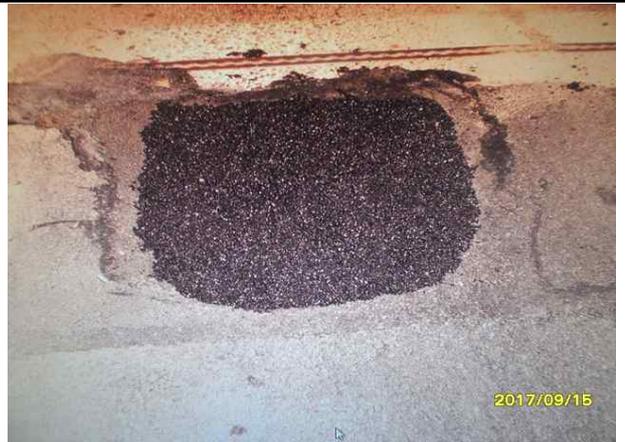
정비 후

연번:1-1 올림픽대로 방향 복개 시점부 포장면 소파 발생(1*1)

연번	시설명	지적사항	조치결과(계획)	비고 (사진번호)
1	염창IC하부복개	올림픽대로 방향 복개 입구 포장면 소파 발생(1*1)	직영보수반 보수 완료	(1-1)
		올림픽대로 방향 복개 입구 포장면 소파 발생(0.8*1)	직영보수반 보수 완료	(1-2)
2	오목지하차도	오목교 방향 지하차도 시점부 포장면 소파 발생(0.3*0.3=2개소)	직영보수반 보수 완료	(2-1)
		오목교 방향 지하차도 시점부 포장면 소파 발생(0.2*0.8)	직영보수반 보수 완료	(2-2)
3	신정교접속교	특이 사항 없음		(3-1)
				(3-2)
4	오금지하차도	고척교 방향 배수로 쓰레기 퇴적	직영보수반 정비 완료	(4-1)
		신정교 방향 지하차도 시점부 포장면 소파발생(0.3*0.3)	직영보수반 보수 완료	(4-2)
5	구로지하차도	고척교 방향 지하차도 종점부 조인트 파손(0.5*0.8)	직영보수반 보수 완료	(5-1)
		신도림 방향 지하차도 상부 잡초 발생	직영보수반 정비 완료	(5-2)

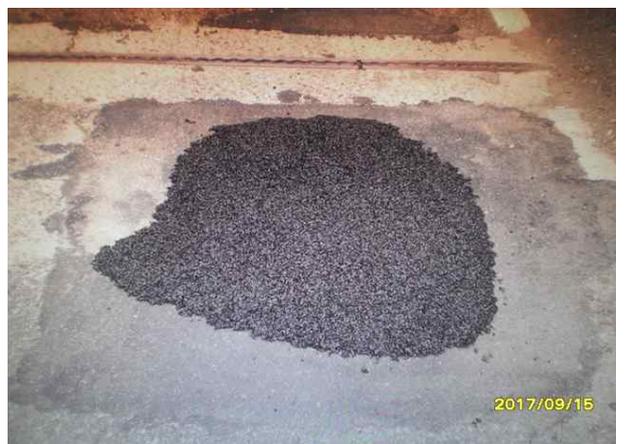
정비 후

연번:1-2 올림픽대로 방향 복개 시점부 포장면 소파 발생(0.8*1)

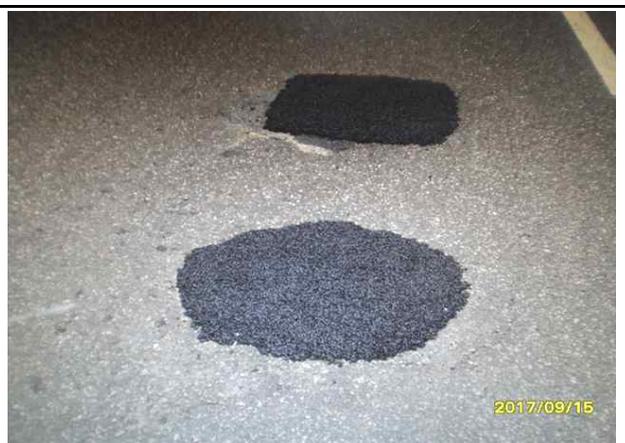
정비 후

연번:2-1 오목교 방향 지하차도 시점부 포장면 소파발생(0.3*0.3=2개소)

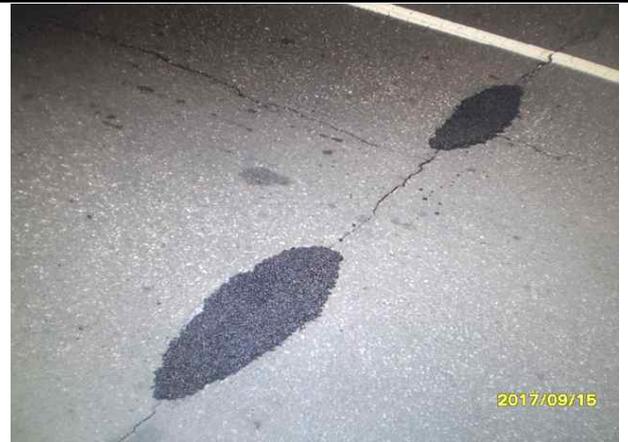
정비 후

연번:2-2 오목교 방향 지하차도 시점부
포장면 소파발생(0.3*0.8)

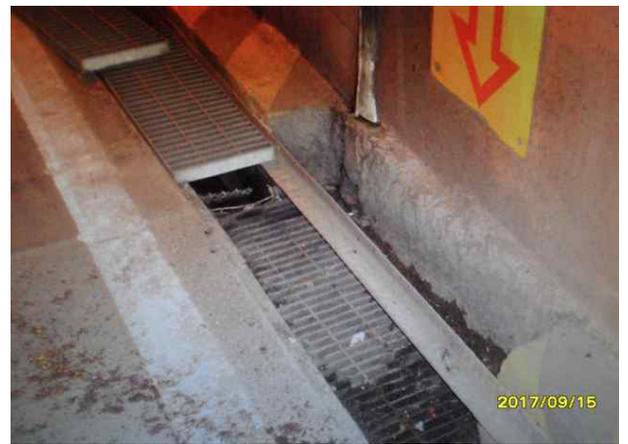
정비 후

연번:4-1 고척교 방향 배수로 쓰레기 퇴적

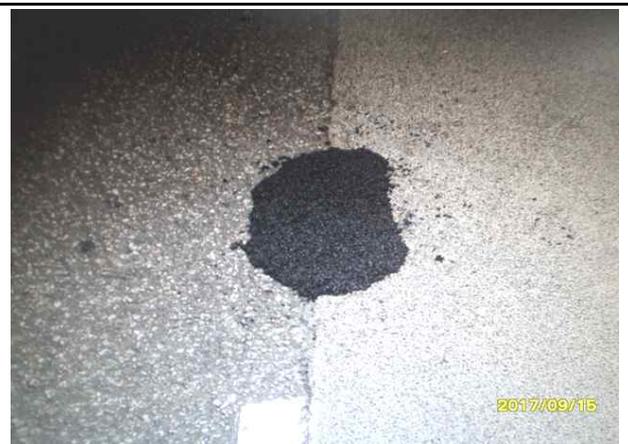
정비 후

연번:4-2 신정교 방향 지하차도 시점부
포장면 소파 발생(0.3*0.3)

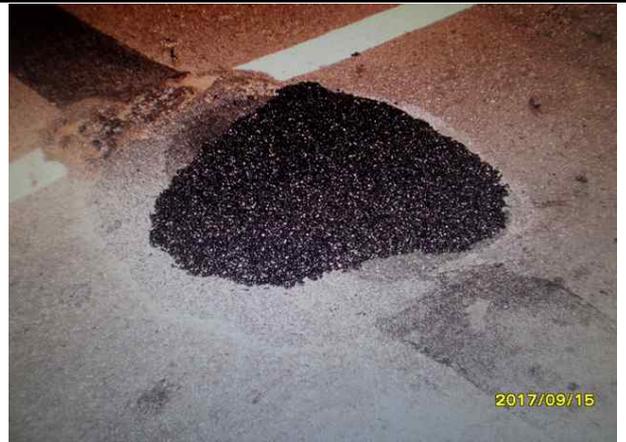
정비 후

연번:5-1 고척교 방향 지하차도 종점부
조인트 파손(0.5*0.8)

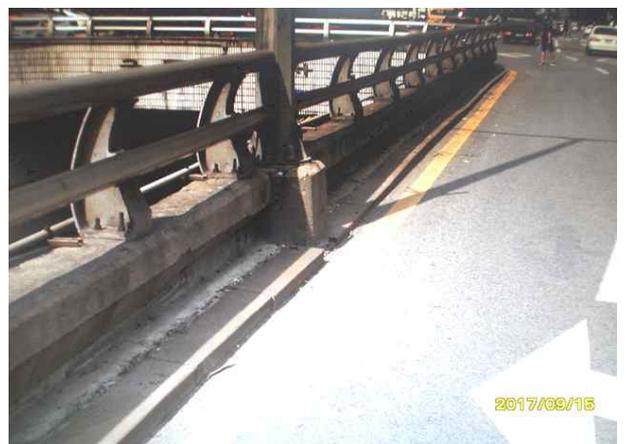
정비 후

연번:5-2 신도림 방향 지하차도 상부
잡초 발생
