매입임대주택 품질점검 총괄표 [1단계]

- 소재지 : 서울시 은평구 갈현동 327-95
- 주택유형 : 도시형생활주택(원룸형)
- 건설규모 : 1 동 19 세대
- 대지면적 : 370.00㎡ (연면적 : 659.93㎡)
- 공사기간 : 2019.06.11.(착공일) ~ 2019.12.00(사용승인예정일)
- 현재 진행상황
 - ※ 현공정율 : 5% (기초철근 배근완료시점 기준)

매입임대주택 품질점검 총괄표 [2단계]

매입임대주택 품질점검 총괄표 [3단계]

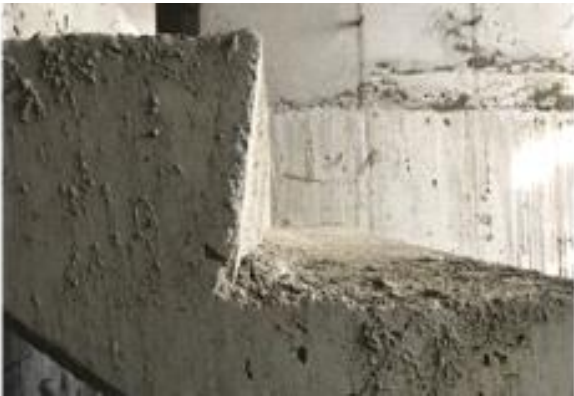
사진4. 계단너비 유효폭 부족

사진4-1. 3단계 점검시 확인 예정

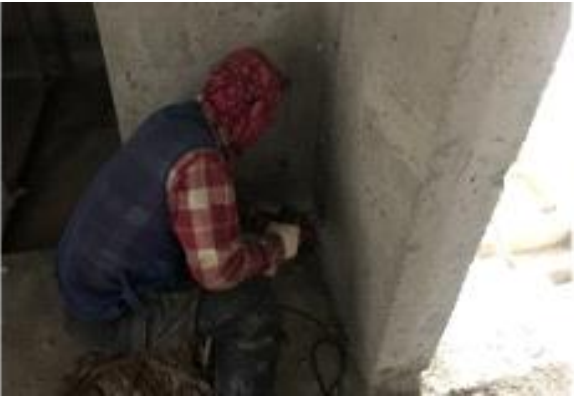
사진5. 골조 재료분리

사진5-1. 보완시공

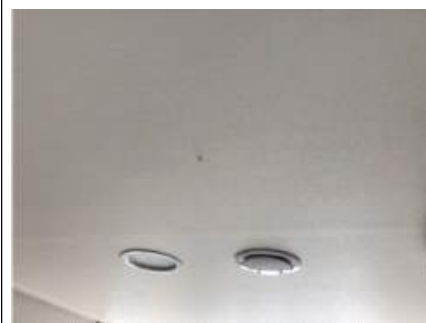
사진1. 501호 천정 도배 불량

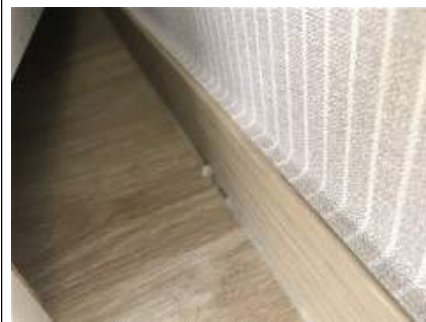
사진2. 504호 바닥재 실리콘 불량

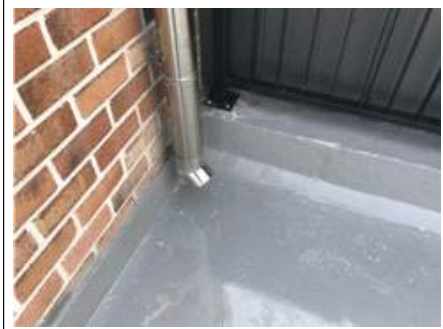
사진22. 옥상 선홍통 물받이석 누락

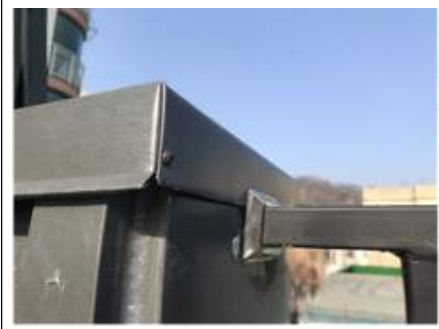
사진25. 징크판넬 마감부위 불량

5차 점검 전 완료 예정
